## 空中写真によるアク・ベシム遺跡（スイヤブ）の解析

望月 秀和<sup>※1</sup>・山内 和也<sup>※2</sup>  
バキット アマンバエヴァ<sup>※3</sup>

※1・2 帝京大学文化財研究所 ※3 キルギス共和国国立科学アカデミー

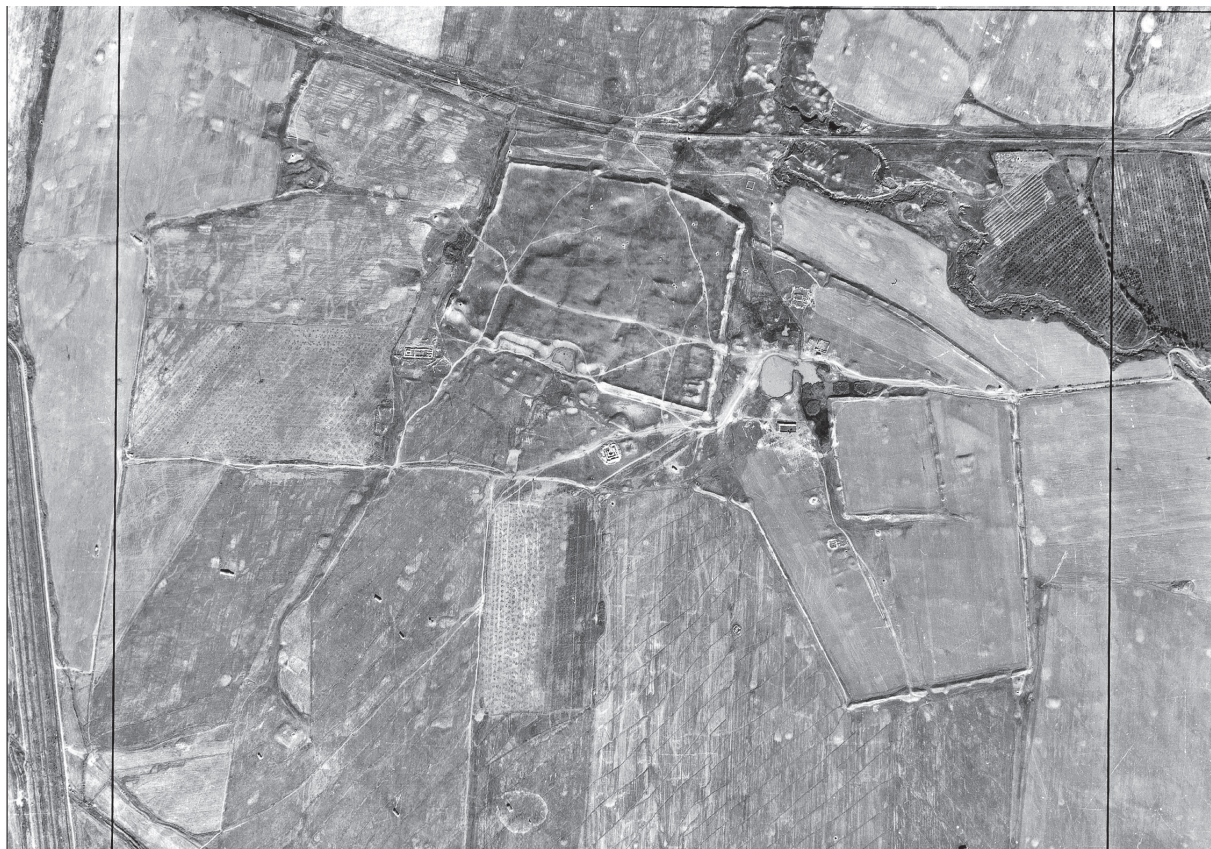
図4. アク・ベシム遺跡シャフリスタン1・2全体写真（1966年撮影の航空写真）

1966年に撮影された航空写真では、その当時まで残っていたさまざまな遺構のみならず、それ以前の発掘調査の痕跡も確認することができる（図4）。

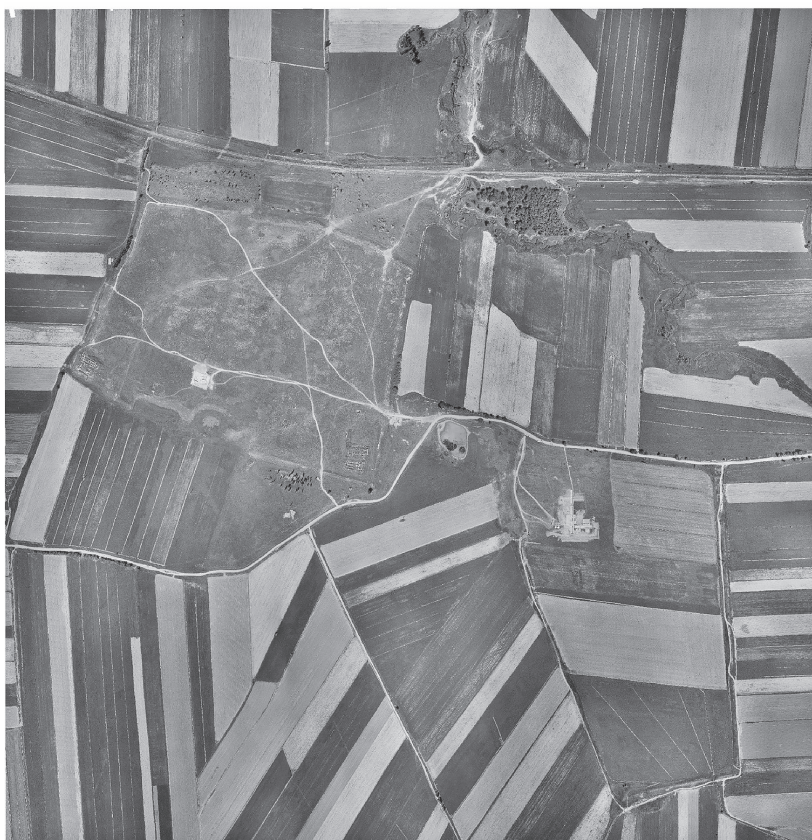
図5. アク・ベシム遺跡シャフリスタン1・2全体写真（2019年撮影：Metashapeで作成）

その後、1970年代以降に行なわれた大規模な耕作地の造成にともなって削平が行なわれた。その結果、2019年に撮影された空中写真にみられるように、シャフリスタン1の壁とその内側を除き、外周壁のみならず、それ以前に発掘調査が行なわれた遺構（AKB-0区とAKB-1区、AKB-3区～AKB-5区、AKB-18区）、そして、かつて「ラバト」と称されたシャフリスタン2のほぼ全体が失われ、現在では地表面でその痕跡を確認することが困難となっている（図5）。

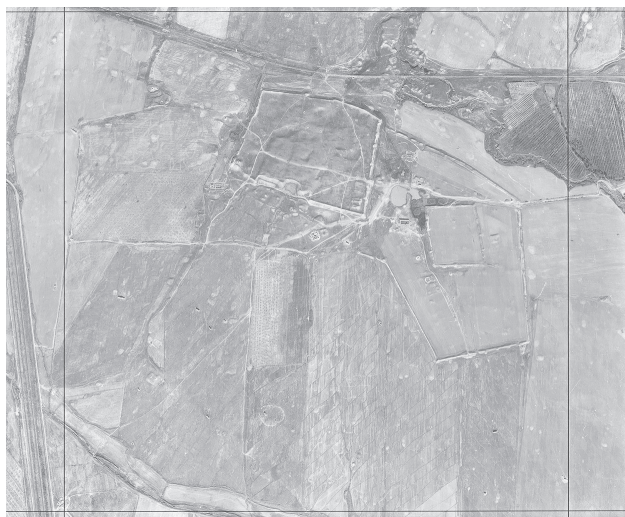
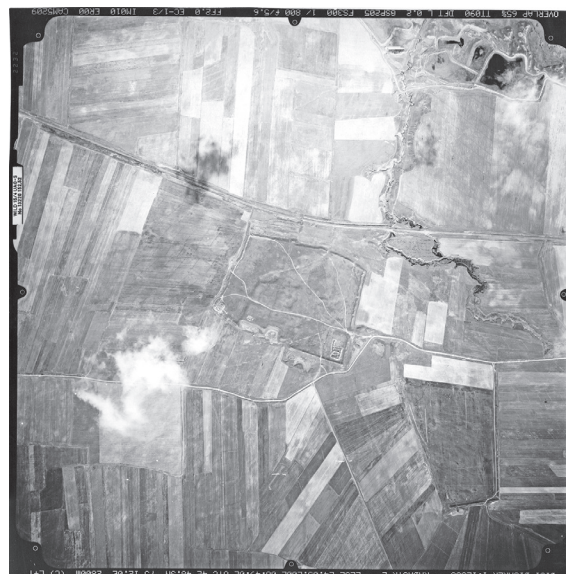
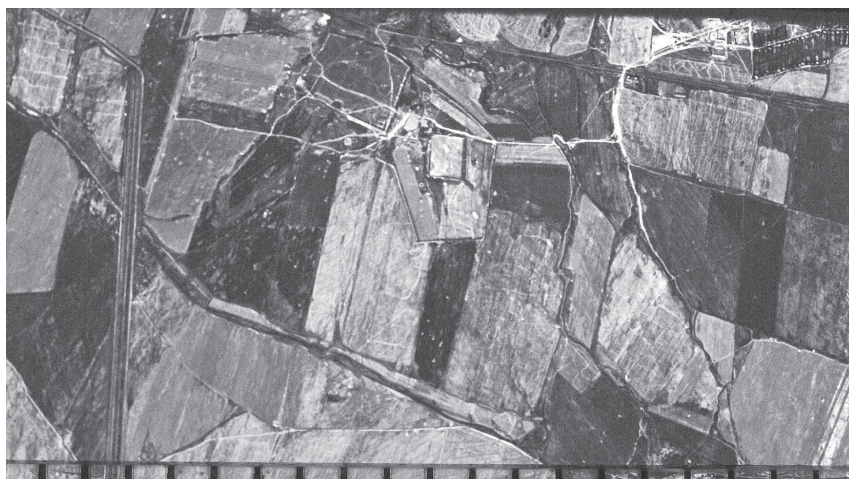
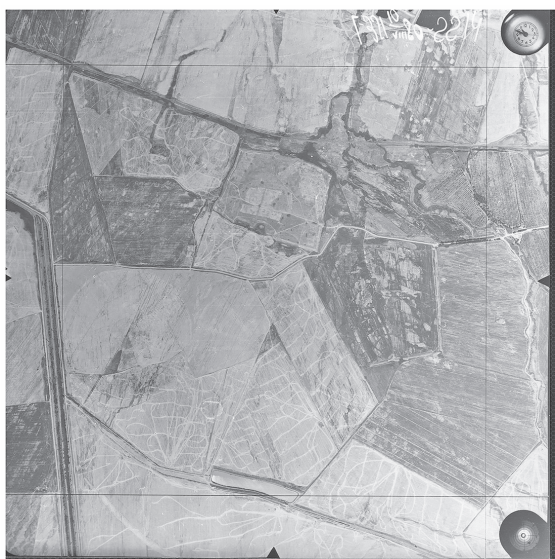
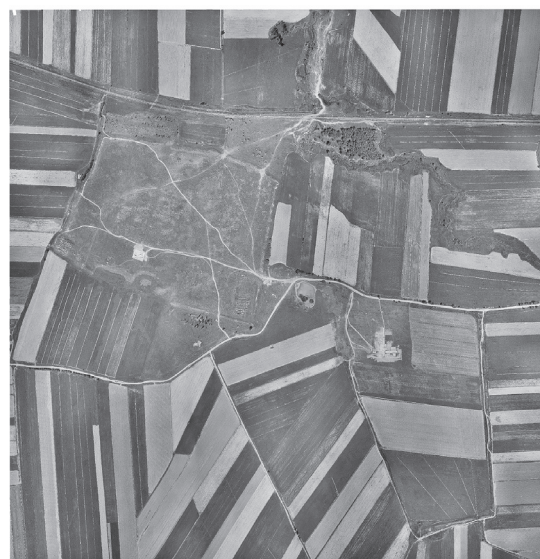
図 7. アク・ベシム遺跡空中写真資料

解析に用いた空中写真は、1966年（資料A）、1980年（資料C）、2002年（資料D）に撮影された航空写真、および1967年に撮影されたコロナ衛星画像（資料B）、そして2019年にドローンで撮影された空中写真（資料E）である（図7）。

1966年に撮影された航空写真である。写真の縁には「A 487(撮影コード番号)26/X[66](撮影日:[1966

年] 10月26日) 467(写真番号)」と記載されている。また、この写真とステレオペアとなる写真の縁には「A 487 26/X [66] 466」と記載されている。本稿で用いた空中写真の中では、もっとも古いものである。

資料Aと撮影の時期が近いので、ほぼ同様の状況が判読できる。航空写真よりもノイズは大きい、コントラストが強く、ソイルマークや立体感のある土地の様相が判読される。

大型重機を利用した整地によって遺跡の破壊が進み、さらに耕地化した部分では失われた遺構の痕跡とともに複数のソイルマークが判読でき、何らかの遺構の存在が推定される。

この空中写真は2019年5月に撮影したドローン写真を基に、Agisoft Metashape で解析した座標値をもつオルソ画像である。

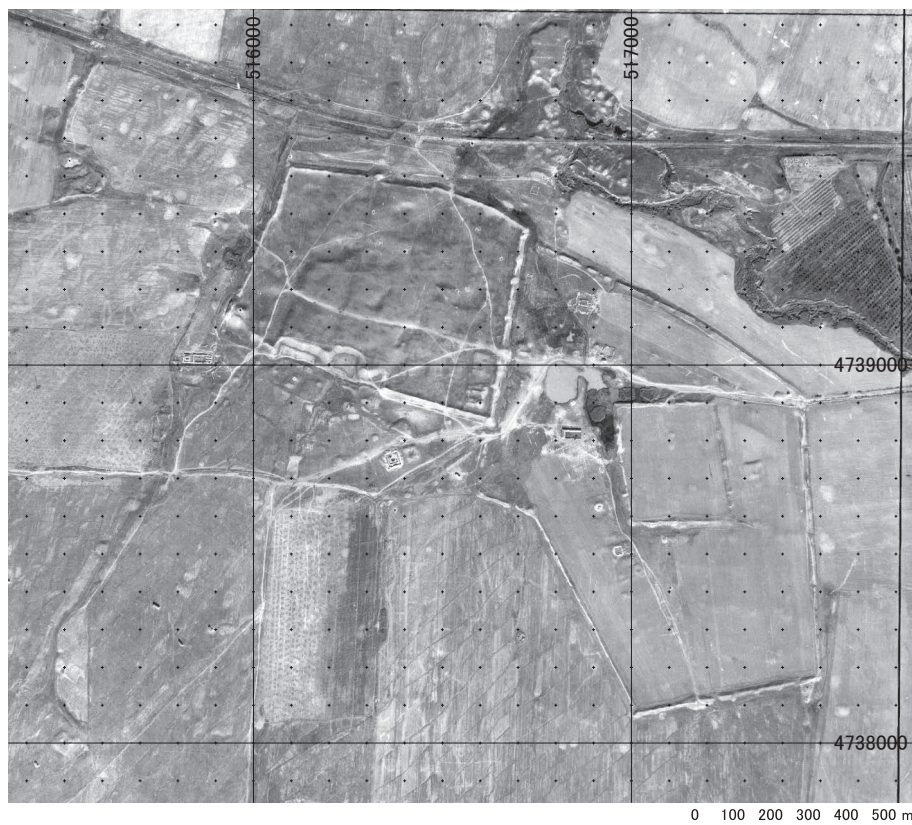
図 11. 資料A解析図 (1966年撮影)

資料Aの時点（1966年）では、シャフリスタン1およびシャフリスタン2を囲む双方の壁のほぼ全体が残っており、形状が明瞭に確認できる。その一方で、郊外区は全体的に耕地となっており、シャフリスタン2の内部についても、耕地化が進行している状況が確認できる。

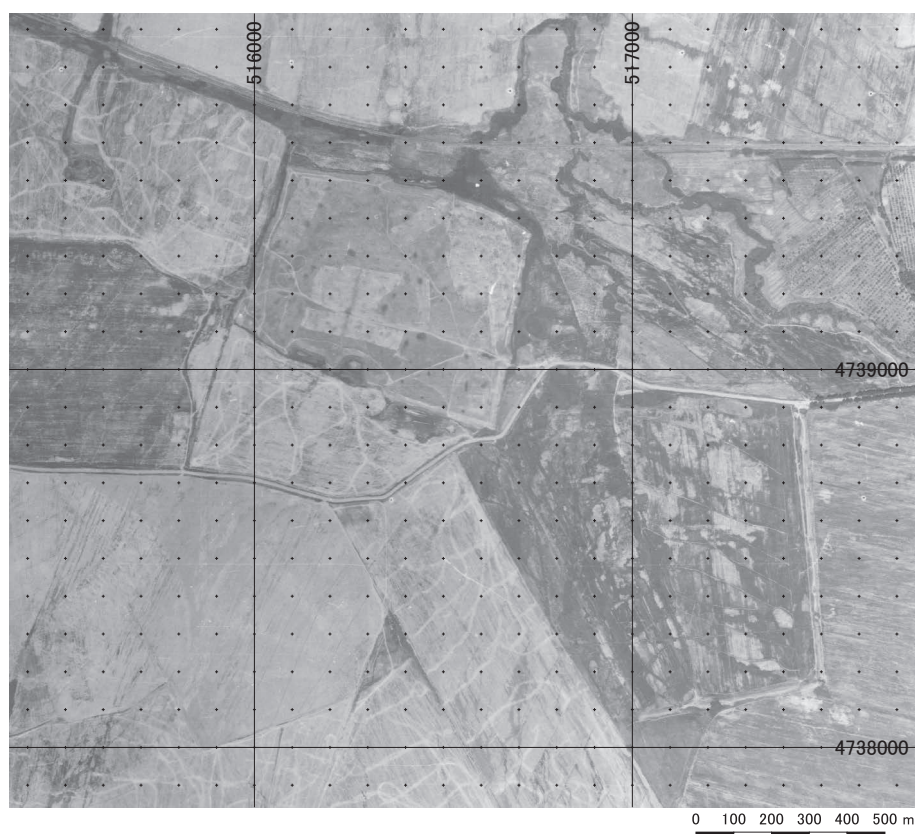
図 13. 資料 C 解析図（1980 年撮影）

郊外区のほぼ全域で耕地化が完了し、現在の土地区画の原型が出来上がりつつある。また、資料Aで確認することができた発掘調査区（AKB-0～5区）は、そのほとんどが削平され、地表面での確認が難しくなっている。

ターを利用して整地されたものと考えられる。シャフリスタン2では、東壁と南壁の一部（東側）を除いた壁が削平される過程にあること、シャフリスタン2aでは周壁がすべて削平されたことが観察できる。なお、耕地化によって地表面が均一になった影響か、多くのソイルマークが判読できる。

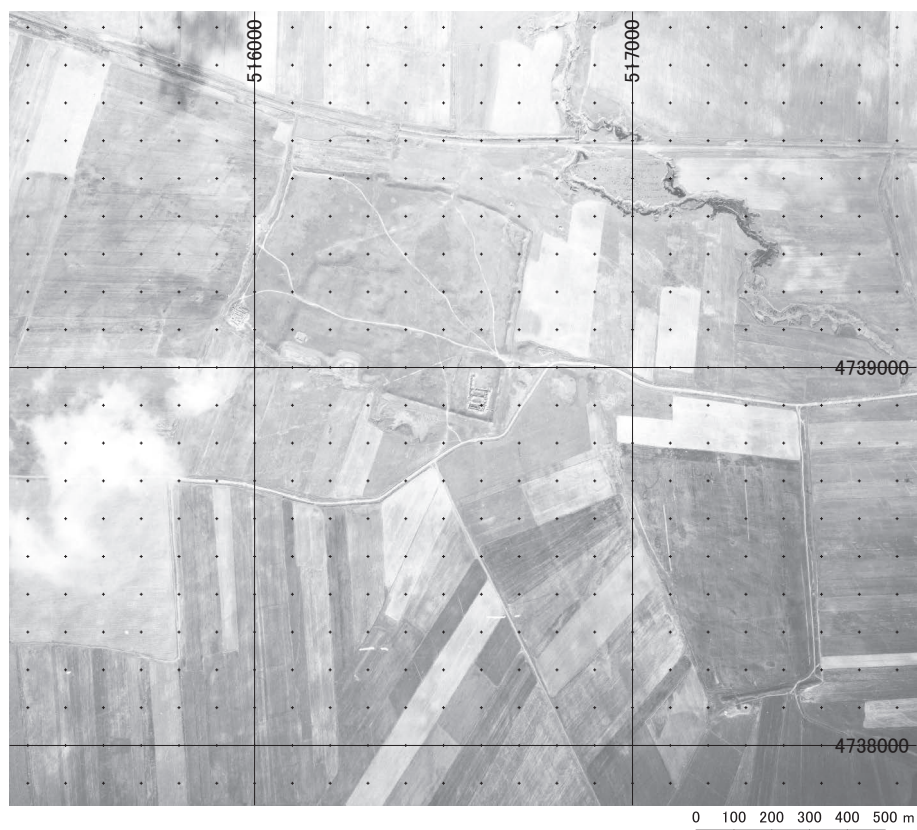
図 14. 資料 D 解析図（2002 年撮影）

シャフリスタン1は、それ以前と同じ形状を保っている。それ以外の地点に関しては、土地区画や道路、あるいは水路の位置などが現在とほぼ同じとなる。シャフリスタン1ではツィタデル、東方キリスト教会址など、1990年代以降に実施された発掘調査区（AKB-6～9区）が明確に確認できる。

シャフリスタン2では、周壁の南門以西が削平され、南西角で水路が付け替えられており、現在とほぼ同じ遺存状況になっている。

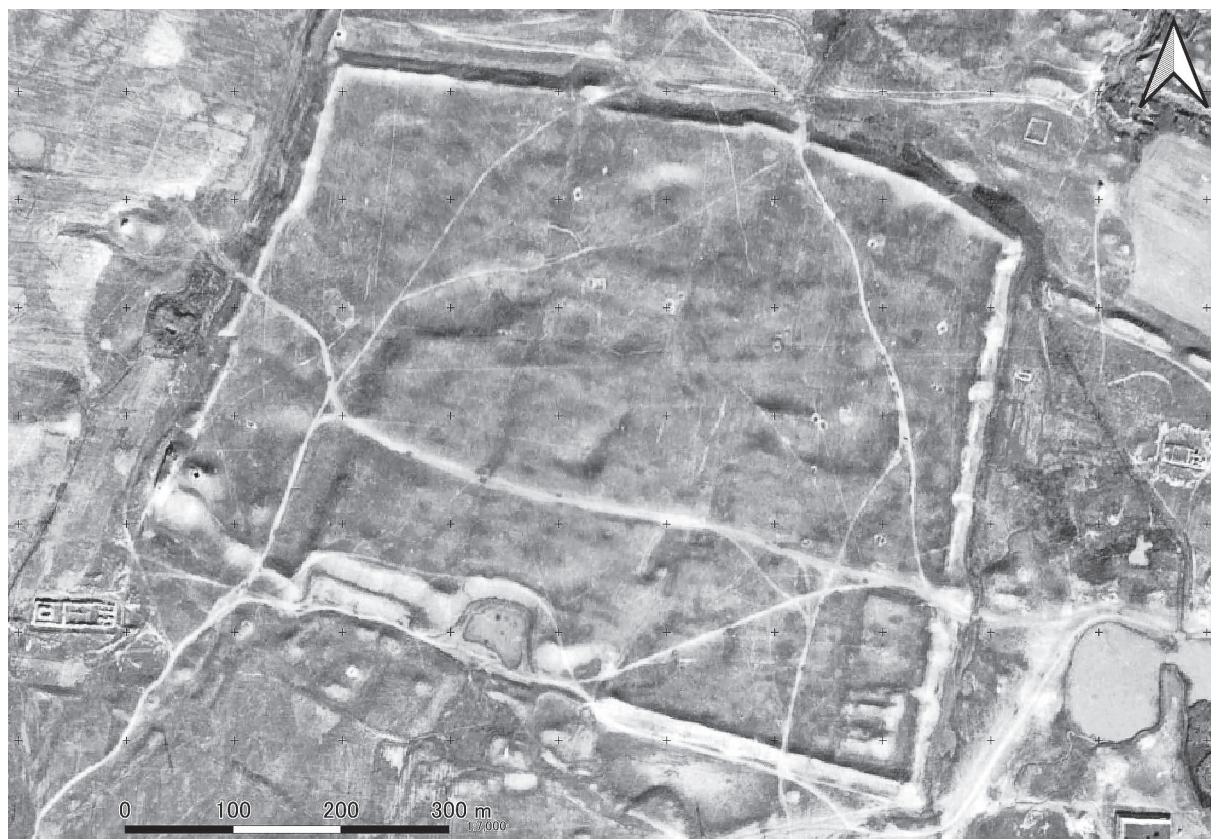
図16. シャフリスタン1 資料A（1966）

地形の起伏や構造物の存在が明瞭に確認できる。また、ベルンシュタムやカジミヤカの遺跡地図のとおりに（図1、図2）、南門の北側のシャフリスタン1aの範囲が小高い地形であることが判読できる。周壁に関しては、東壁と南壁の東側部分が直線的であるのに対し、西壁には凹凸があることが確認できる。西壁の中央部分に位置する長さ約130mの凸部の両端に位置する凹部は出入り口であったと推測される。また、周壁には、控え壁（馬面）状の突出部が配置されていることがわかる。

南門の西側出入り口と北門の西側出入口を結ぶ南北方向の街路（中央大通り）、道路として利用されていた東西方向の街路の痕跡は明確である。東西方向の街路については、現在に至るまで、遺跡を横切

シャフリスタン1の周壁の内側では、大きな穴がいくつかの存在していることが確認できる。この穴の機能については、貯水池、あるいは日干しレンガやパフサ・ブロックのための採土坑などが想定されるが、現時点では不明である。また全体的にも細かな起伏が判読できる。

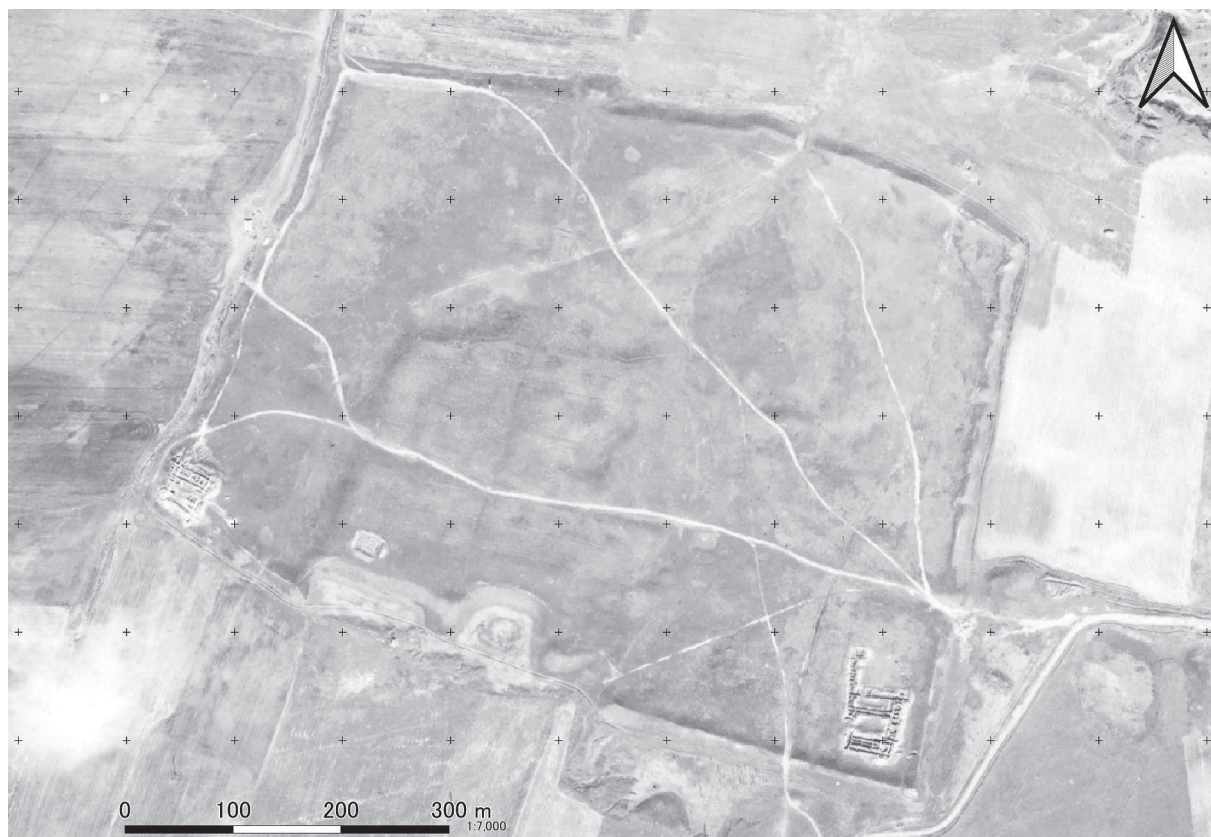
図 19. シャフリスタン1 資料 D（2002）

然として重機による耕地の痕跡を確認することができるが、他の区域（北東部および北西部）では耕地の痕跡が不明瞭になっている。おそらく、この時点でこれらの区域における耕作は放棄されたものと考えられる。

1997年から1998年にかけて実施された AKB-6 区～AKB-8 区の発掘調査区が明瞭に確認できる。

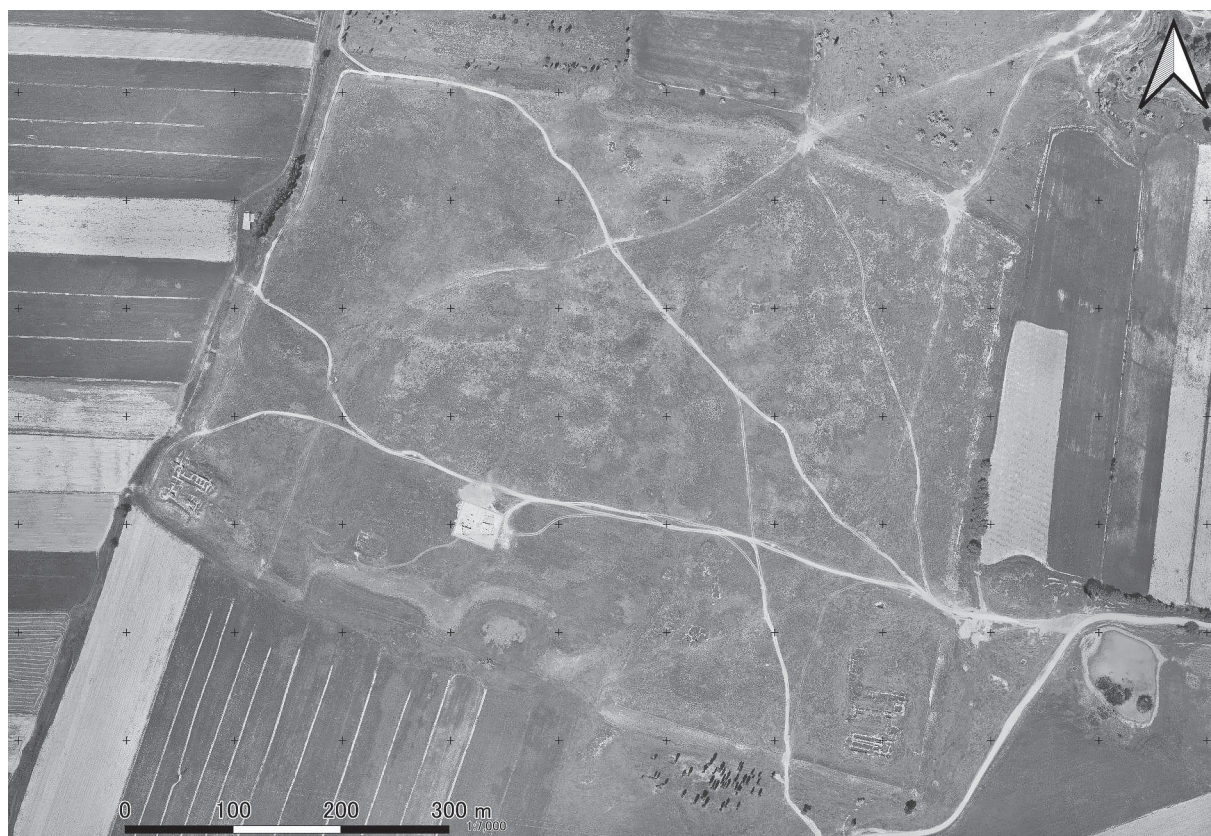
図 20. シャフリスタン1 資料 E（2019）

遺構の遺存状況については資料 D の時点とほぼ同じで、大きな変化はない。

2002 年以降に行なわれた発掘調査（AKB-10 区、AKB-11 区、AKB-13 区、AKB-16 区）の痕跡が確認できる。現時点ではシャフリスタン 1 の周壁内において耕作が行なわれていないことから、2002 年以降のいずれかの時期に、耕作は完全に放棄されたものと思われる。

しかし、シャフリスタン 1 内に東壁に沿って北へ抜ける道ができ、北壁の一部が削られたようになっている他、これまでに発掘調査した調査区の一部には崩落や埋没した部分がみられた。

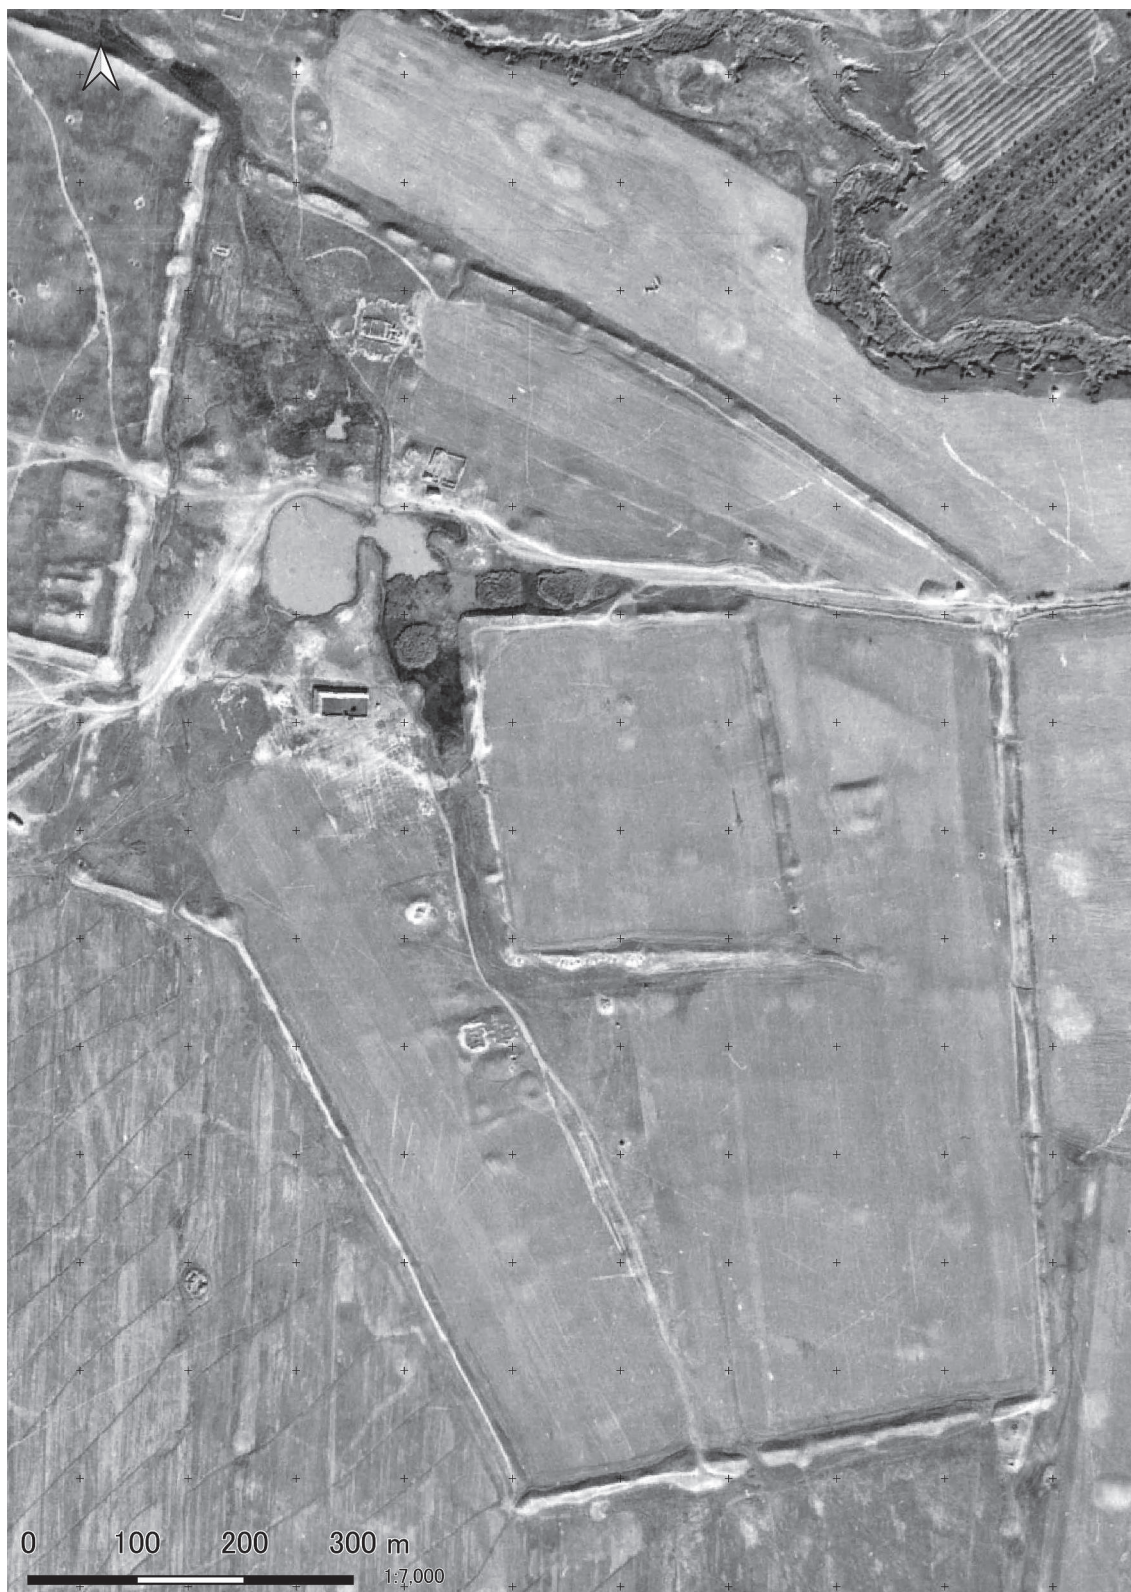
図 21. シャフリスタン 2 資料 A (1966)

この時点では、シャフリスタン 2 の周壁の平面プランは、不整五角形であったことが確認できる。この形状はベルンシュタムの作成した遺跡地図（図 1）

北東壁は、長さ 814m でやや弧を描くように湾曲しており、直線的ではなく、西端部には 5 箇所ほど分断されている。北西壁（シャフリスタン 1 東壁）との境には、貯水池からの水路（後述参照、図 63）が通っており、この水路の東側にキリスト教会（AKB-4 区）の建物跡が写っている。

南壁は、長さ 490m であり、南門の入り口を水路が通っており、また南東角の北西寄りの地点には壁が壊されて水路が設置されている。南東角、南西角、南門部などに、7 箇所の突出部を判読できる。

南西壁は、南西角から北西へ約 600m のところで屈折して西へ延び、約 144m のところで北西壁の延長線上に至る。南西角と屈折部から北側の壁で分断しており、いずれも水路が設置されている。

北西壁は、シャフリスタン 1 東壁（約 514m）を共有しており、シャフリスタン 1 南東角から南西壁までの約 193m の間は遺存状況が悪く、部分的に壁の痕跡が判読される。

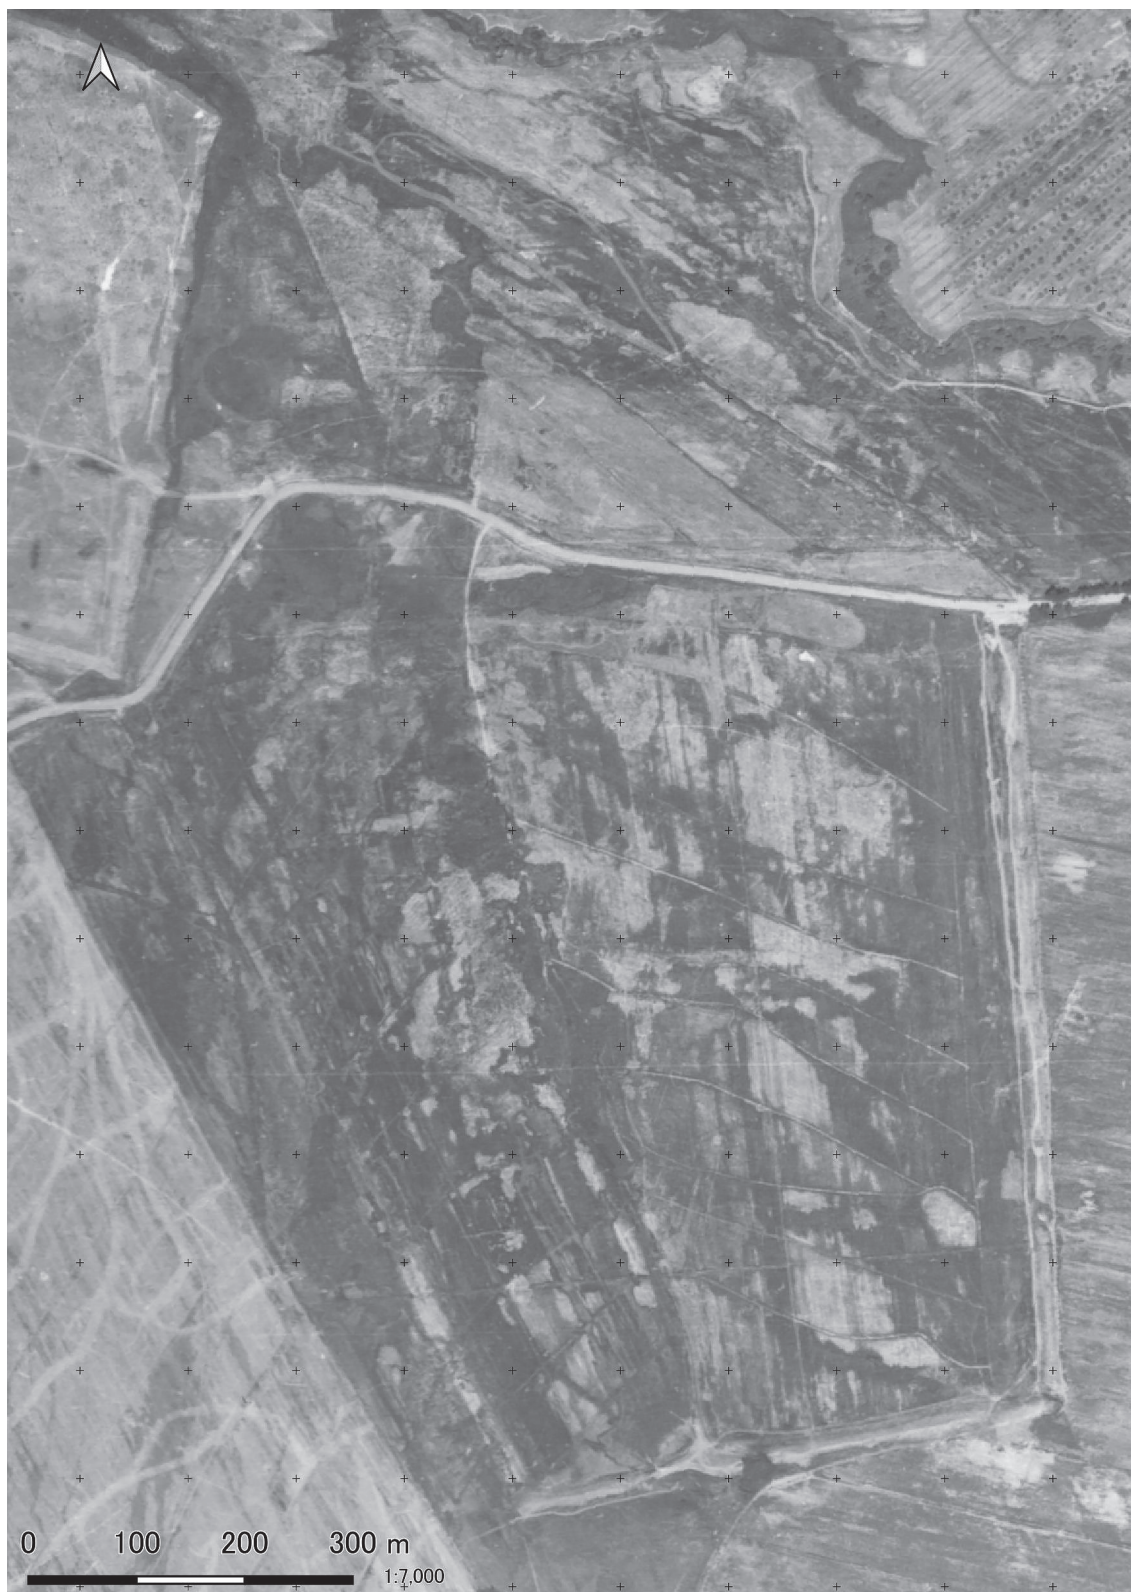
図 23. シャプリスタン 2 資料 C (1980)

この時点では、整地や耕地化が大きく進み、遺跡が大きく破壊された状況がみられる。シャフリスタン2の周壁は、南東壁と南壁以外は削平され、シャフリスタン2aの周壁、AKB-0区（第0仏教寺院）についてもほぼ完全に消失している。

シャフリスタン2aの北西側にあった濠についても削平と埋め立てが行なわれたのか、土地の起伏は貯水池周辺まで目立たなくなっている。また、シャフリスタン2の周壁の南東角が壊されており、水が引き込まれて複数の水路が構築されている様子も判読できる。耕地は貯水池の北側にも拡大しており、AKB-4区（キリスト教会およびキリスト教徒墓地）も消失しているが、貯水池から北西方向へ延びる水路痕跡は依然として観察される。

削平の著しいシャフリスタン2では、削平後の地表面の色に暗い部分と、明るい部分の違いが認められる。資料Aと対比すると、建物や壁などの構造物があった箇所が明るい部分にあたるのが看取できる。この現象は、表層面を削平したことで、日干し煉瓦やパフサなどで構築された構造物または基礎（地業）が影響して土色に差異が認められるものと推定する。この視点から空中写真を比較することで、失われた遺構の存在や遺存状況を知る手がかりにな

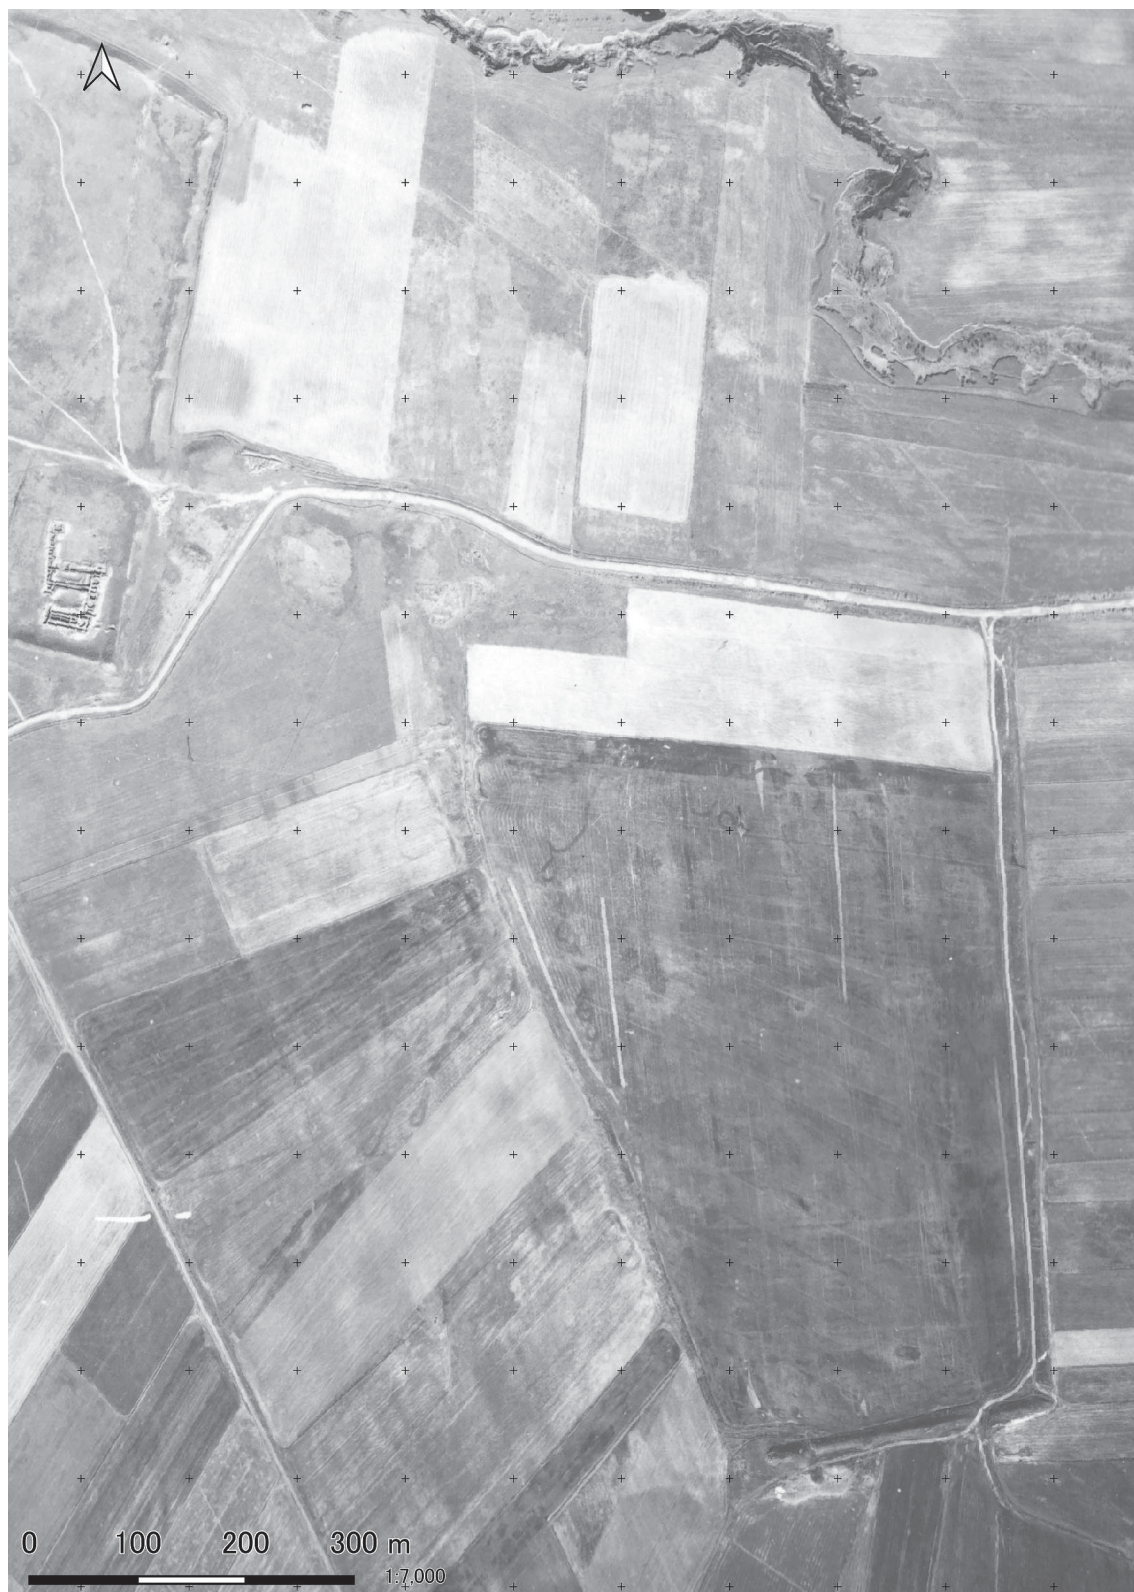
図 24. シャフリスタン 2 資料 D (2002)

現在と同じく、東壁と南壁の一部が残るが、ほぼ全面が耕地化している。ソイルマークも少なく、北壁の痕跡がわずかにみられる程度で、貯水池からの水路なども判別できない。東壁の上の道は一部を残し、壁下を通る道が明瞭になった他、周壁内には耕作のための新たな水路が設置された。

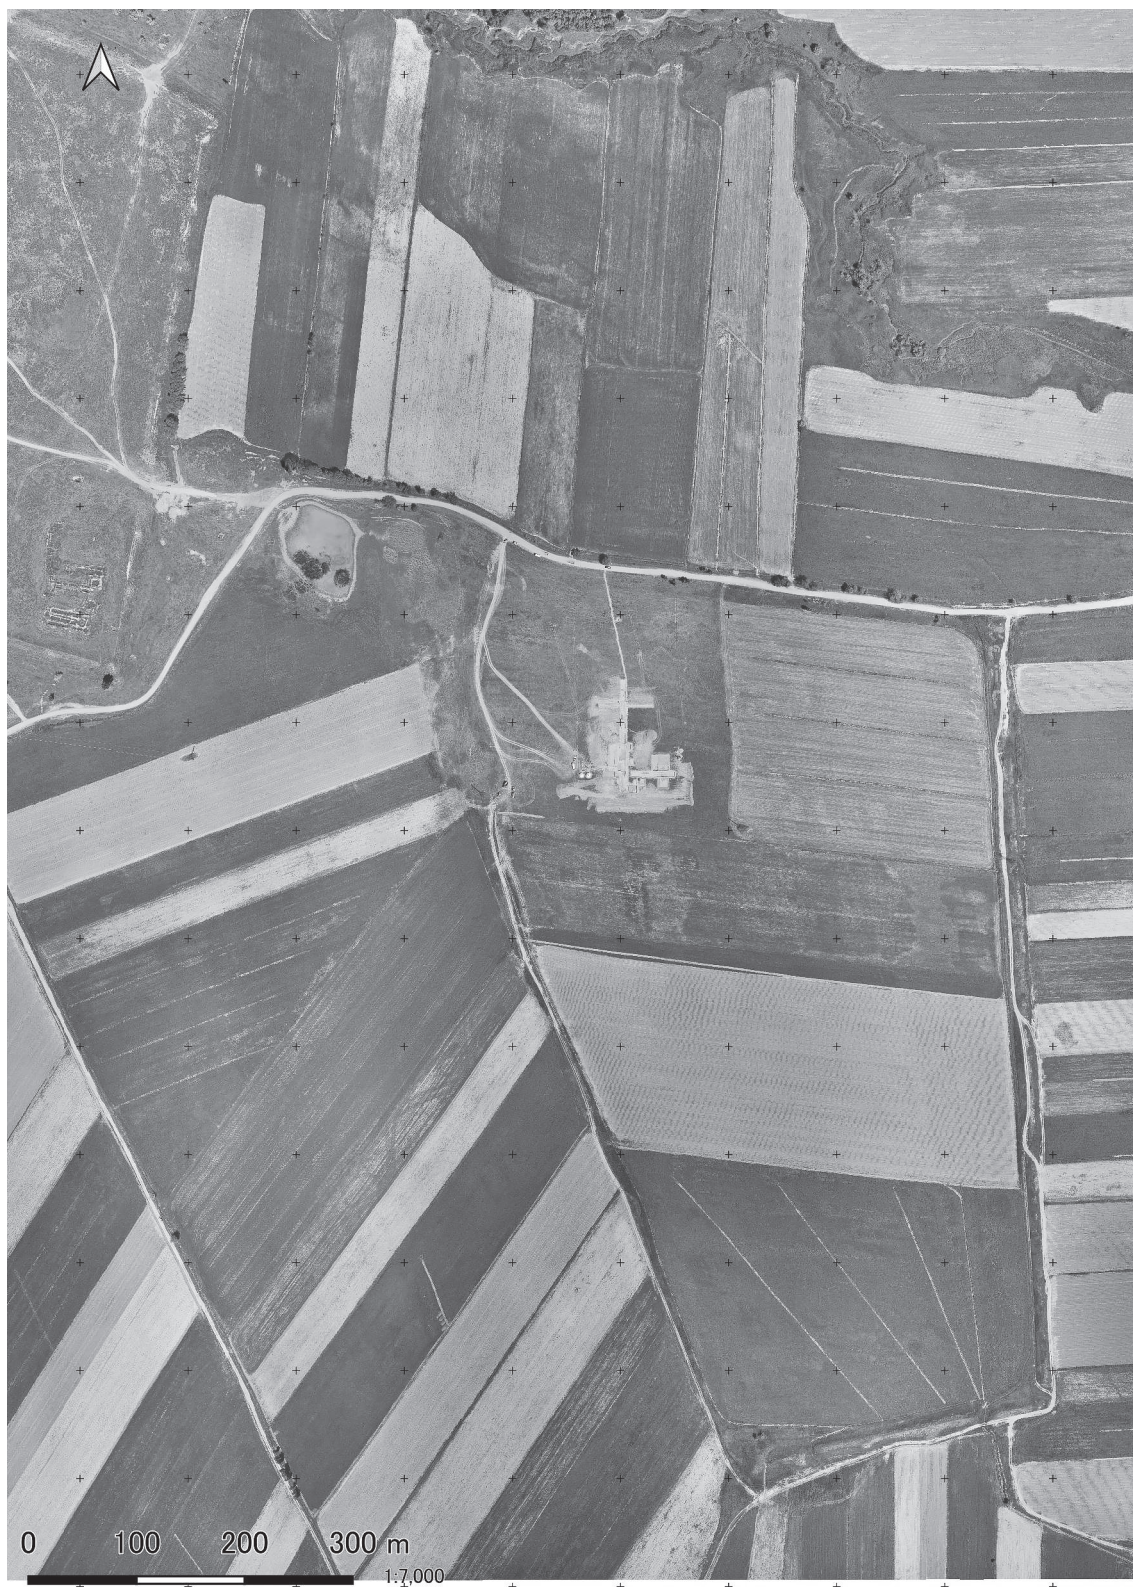
図 25. シャフリスタン 2 資料 E (2019)

遺構の遺存状況は資料Dの時点から変化はほとんどなく、耕地として利用されている。2017年に南壁のたち割りを実施した調査区（AKB-16区）と、同年よりシャフリスタン2aにおいて発掘調査を行っている調査区（AKB-15区）がある。2015年にシャフリスタン2aの東壁を調査した地点（AKB-14区）は調査終了後に埋戻しが行なわれ、現在は耕作地となっている。

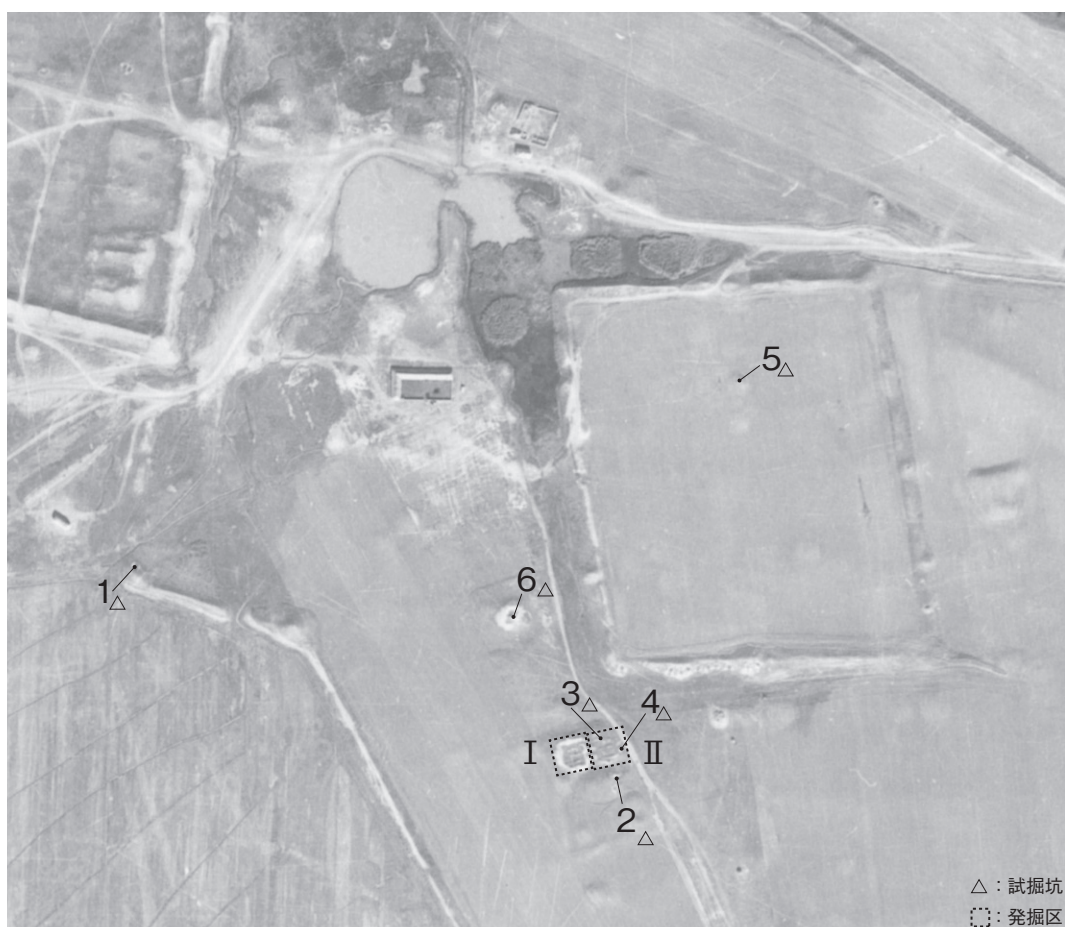
図 26. ベルンシュタムによる調査地点（川崎・山内 2020：補図 6）

なお、ベルンシュタムは、1939～40年にシャフリスタン2において6地点で試掘を行なっている。その地点については、1966年の空中写真で確認される痕跡によれば、図26（川崎・山内 2020：補図6）のとおりであったものと推定される。

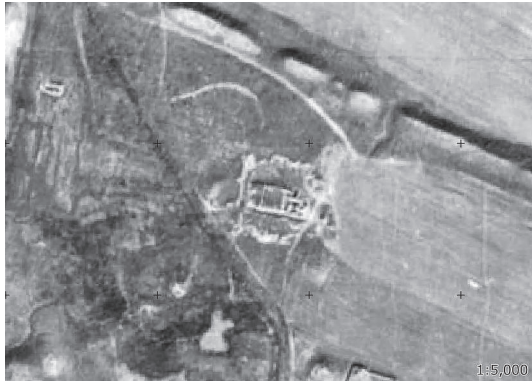
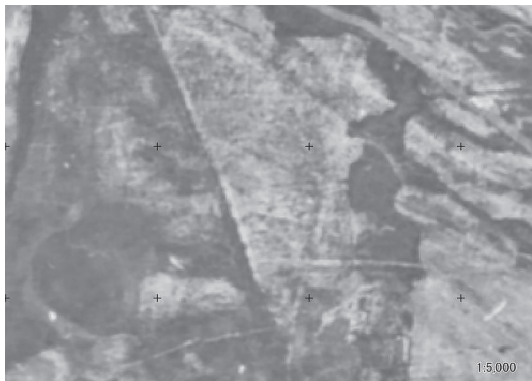
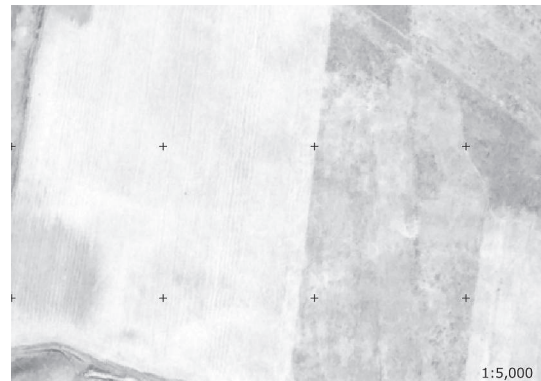
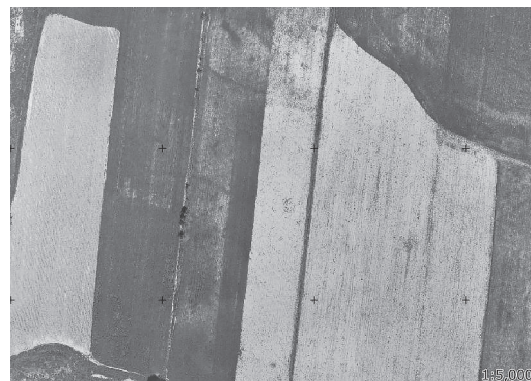
図 36. AKB-4 区の変遷

資料 A および資料 B の時点では、発掘調査の痕跡が明瞭に確認でき、また、AKB-4 区の平面プラン（図 35）とも合致している。

資料 A によれば、AKB-4 区は、北西方向に延びる水路（後述参照）と北東方向に延びる水路の分岐点の北側に位置していることが観察される。このキリスト教会は、唐による碎葉鎮城の放棄ののち、水を確保するために、すでに存在していた水路の東側に建設されたものと推測される。

資料 A・資料 B の時点では、建物を囲むような屈曲した白いラインが観察されるが、壁や基壇のよう

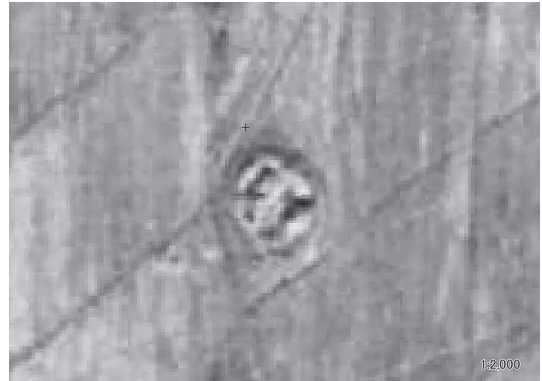
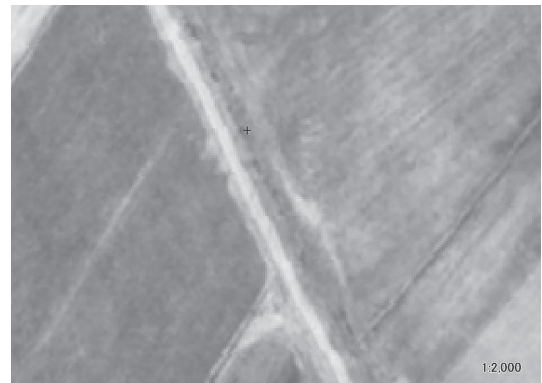
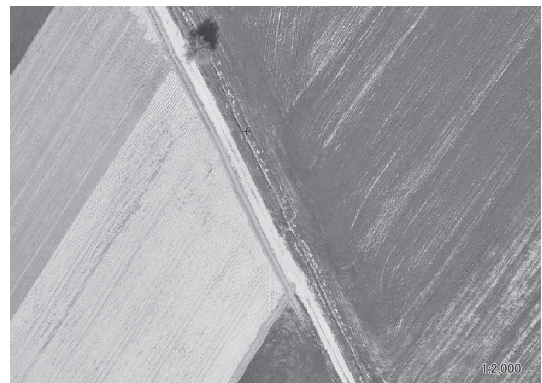
図 38. AKB-5 区の変遷

AKB-5 区は、1953～54年にクズラソフが発掘を行なった「初期マニ教徒の沈黙の塔」とされる遺構である（図38）。

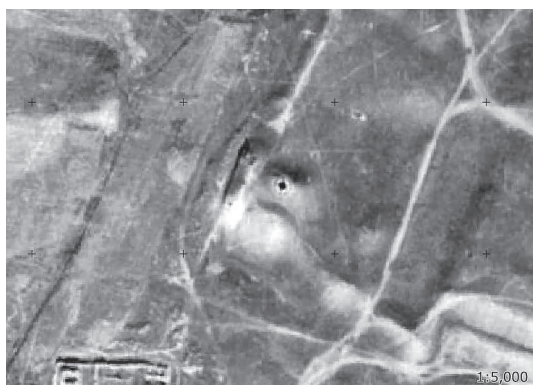
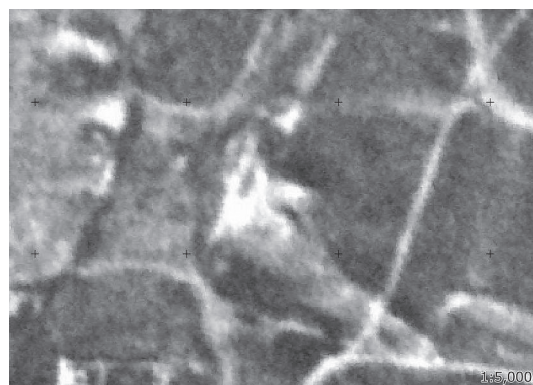
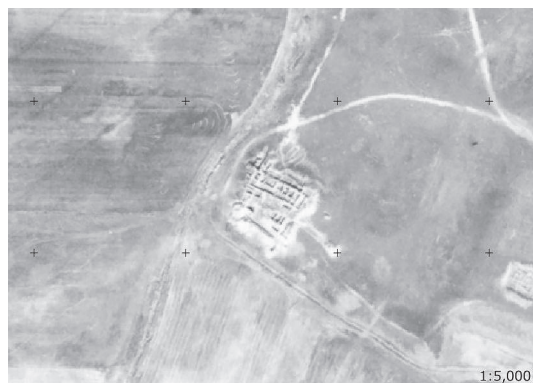
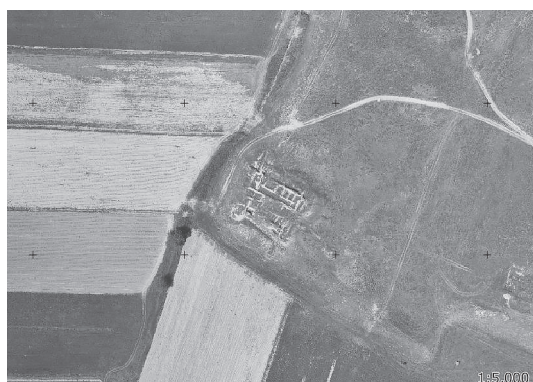
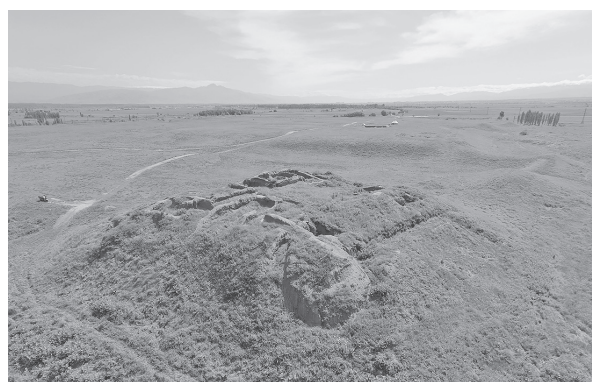
図 40. AKB-6 区の変遷

AKB-6 区は、1996～1998年にセミョーノフらが発掘したツィタデルである（図40）。

資料Dの時点では、発掘調査後の建物群が明瞭に確認でき、AKB-6 区の平面プラン（図39）とも合致している。

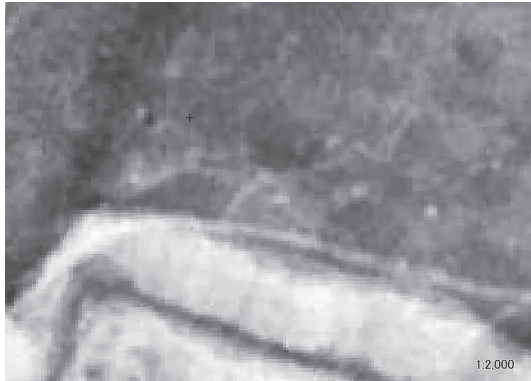
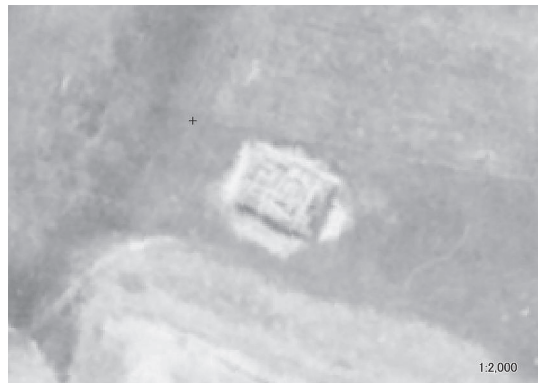
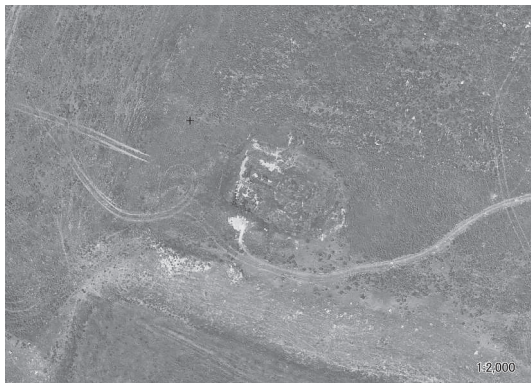
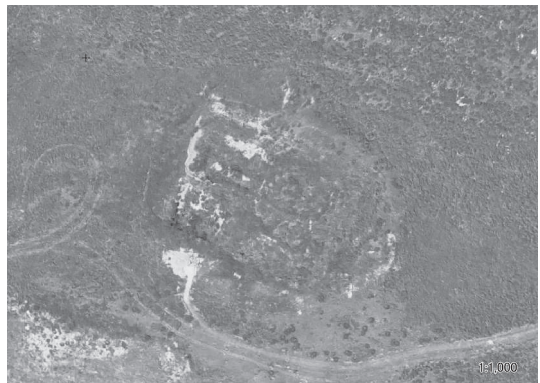
図 42. AKB-7 区の変遷（資料 A ～ E）

AKB-7 区は、1996～1998年にセミョーノフらが発掘した地点である（図42）。シャフリスタン 1a の南西角に位置する（図41）。

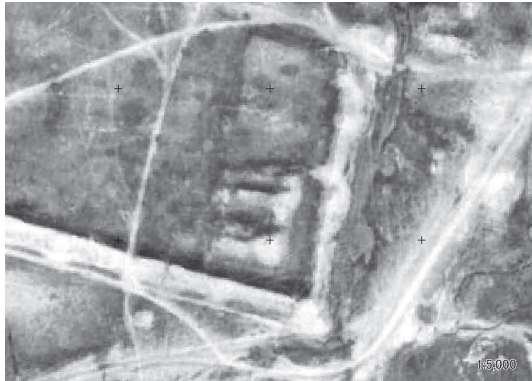
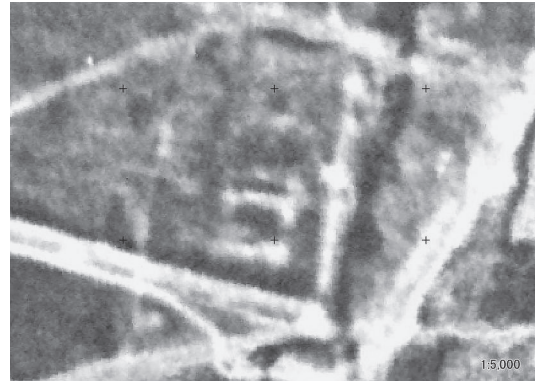
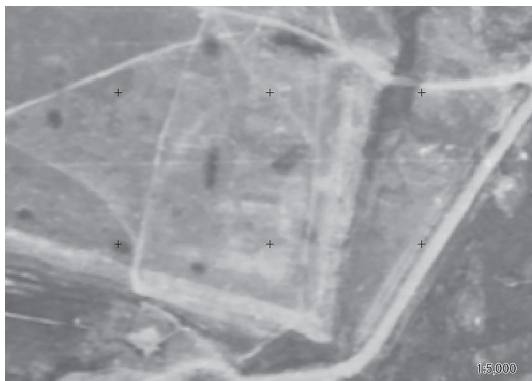
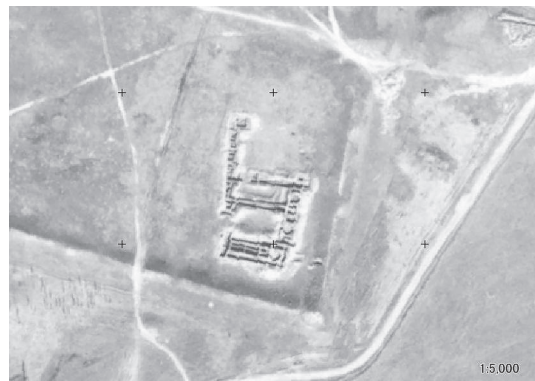
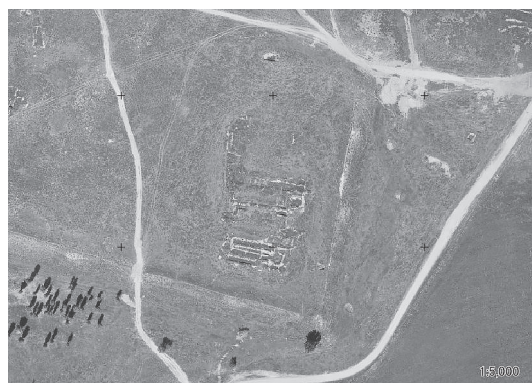
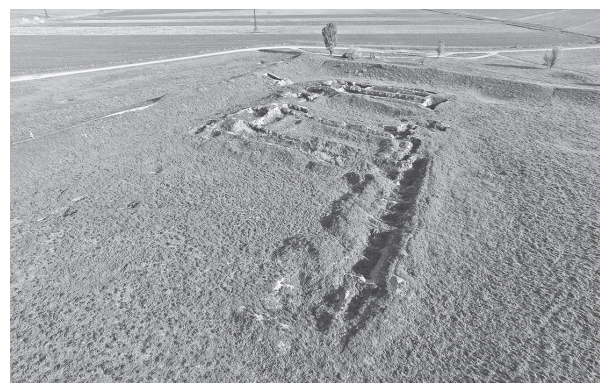
図 44. AKB-8 区の変遷

AKB-8 区は、セミヨーノフラが1996～1998年に発掘調査した東方キリスト教会である（図44）。

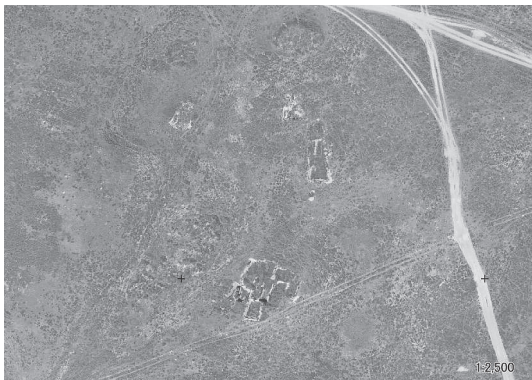
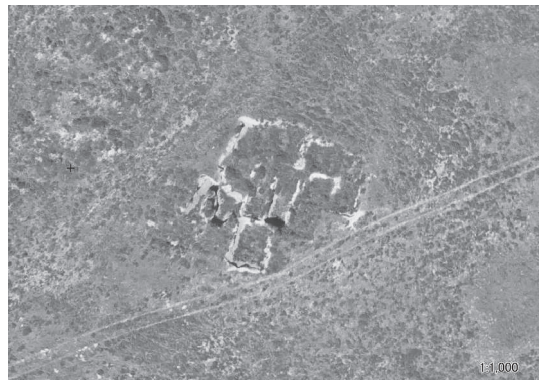
図 46. AKB-10 区の変遷

AKB-10 区は、2006～2008年にヴェドゥータヴァが、3カ所で発掘調査を行なった地点である。資料Eの時点では、草に覆われてはいるが、発掘調査の痕跡を確認することができる（図46）。
