## 空中写真によるアク・ベシム遺跡（スイヤブ）の解析

望月 秀和<sup>※1</sup>・山内 和也<sup>※2</sup>  
バキット アマンバエヴァ<sup>※3</sup>

※1・2 帝京大学文化財研究所 ※3 キルギス共和国国立科学アカデミー

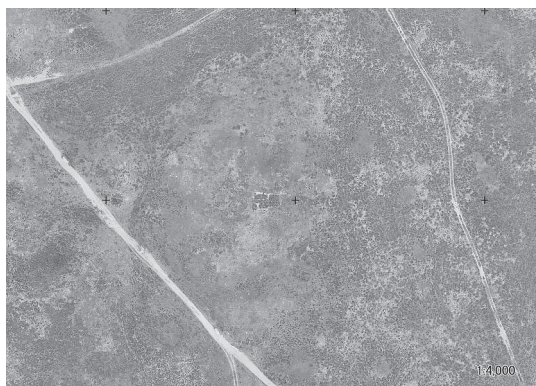
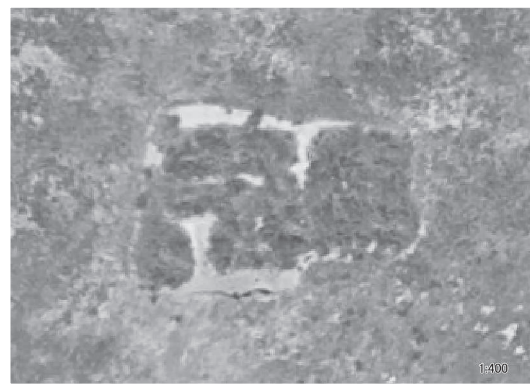
図 47. AKB-11 の変遷

AKB-11 区は、2006～2008年にヴェドゥータヴァが発掘調査を行なった地点である（図47）。

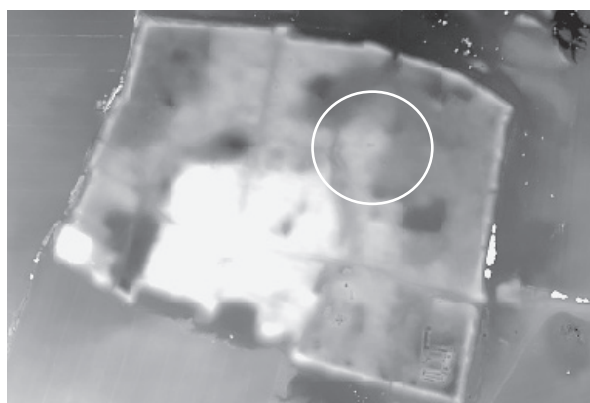
図 48. シャフリスタン 1 DEM

資料Aの時点では、調査区周辺がマウンド状の地形を判読できる。Cの時点では南東部分に耕作の影響を受けていることがわかるが、2018年に作成したシャフリスタン1のDEM（Digital Elevation Model）をみても、この地点が周辺よりも高いことが判読できる（図48）。

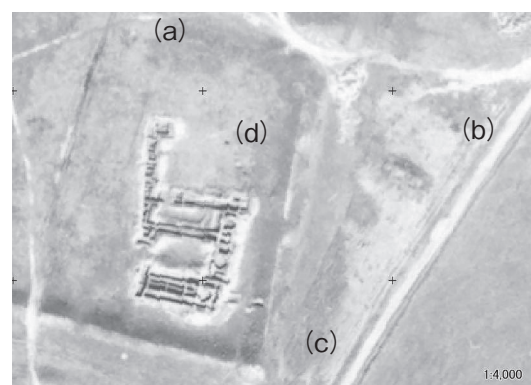
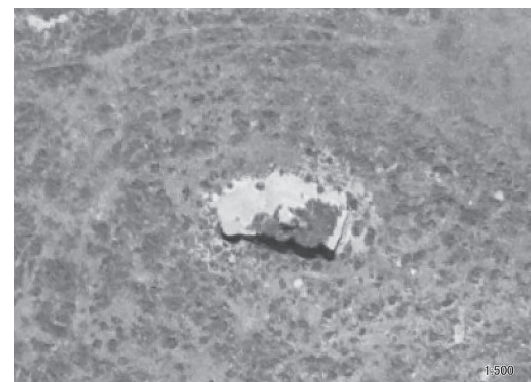
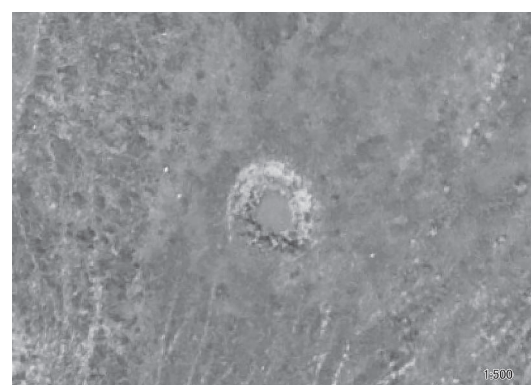
図 50. AKB-12 区の変遷

AKB-12区は、2009年にヴェドゥータヴァがシャフリスタン1の東壁周辺で行った発掘調査地点である。表1ではAKB12-a・b・cとしたが、調査は4箇所を実施しており、その推定地点（a～d）を資料Eに示した（図50）。なお、調査区の推定地点のうち、（a～c）の3箇所については、調査区の痕跡を確認することができる。

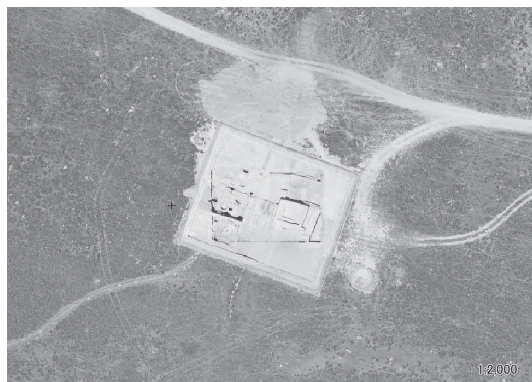
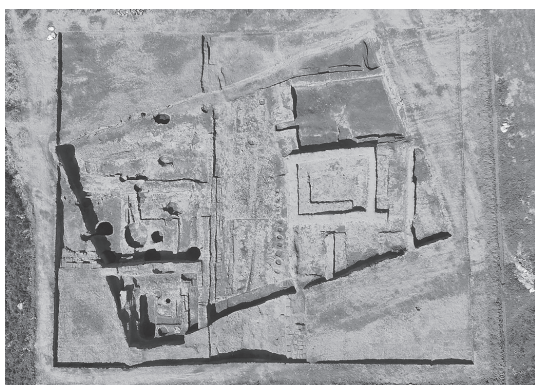
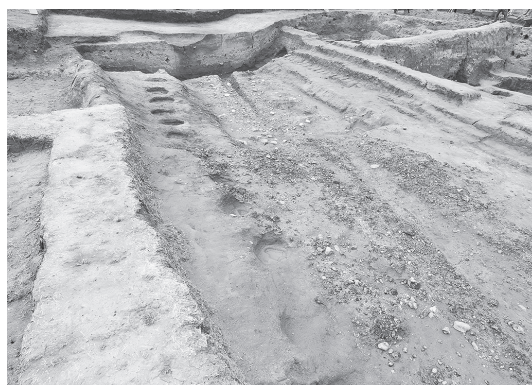
図 51. AKB-13 区の変遷

AKB-13区は、2011～2015年に東京文化財研究所とキルギス共和国国立科学アカデミー、そして2016年以降は帝京大学文化財研究所とキルギス共和国国立科学アカデミーが共同で発掘調査を行なっている地点である（図51）。

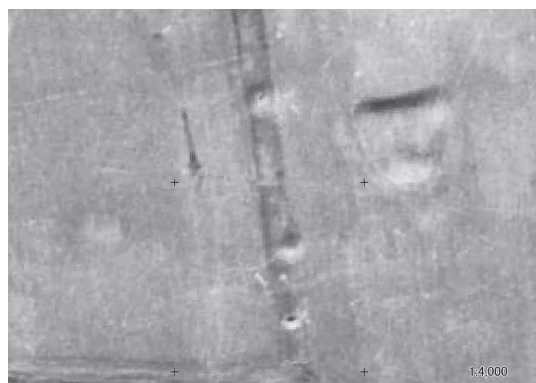
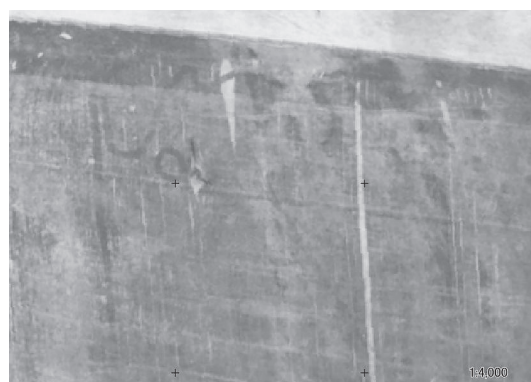
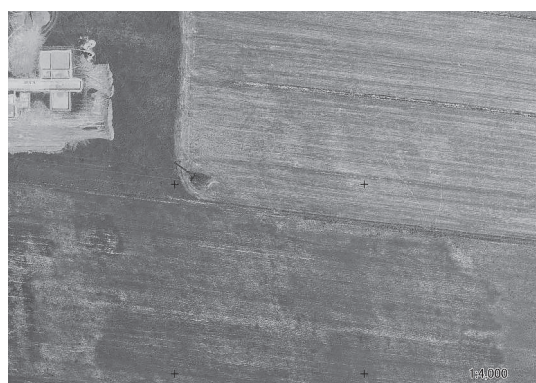
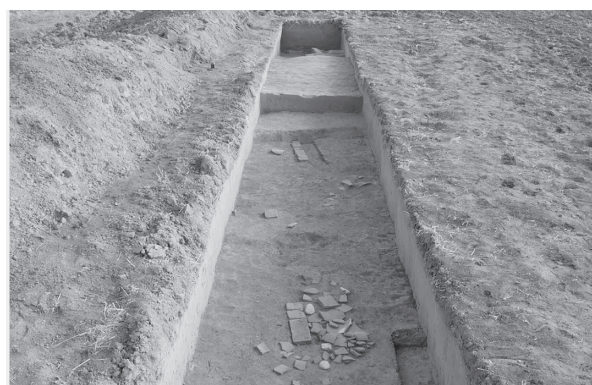
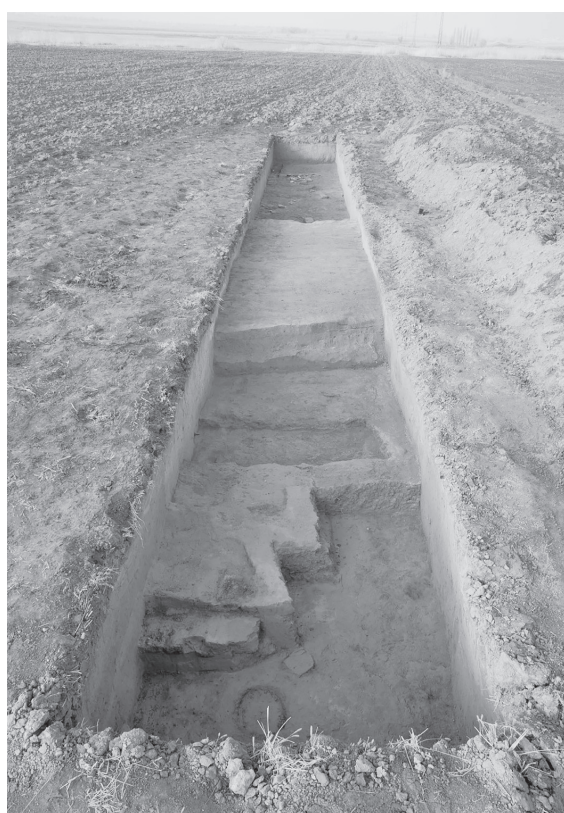
図 52. AKB-14 区の変遷

この調査は衛星画像を用いた構造分析を応用し、ラバト（シャフリスタン 2）の範囲を復原した上で、調査区は、精確な測量を実施してピンポイントでシャフリスタン 2a の周壁上に設置された（図52）。

設置された調査区は資料 A・B では壁にある 2 つのコブ状の隆起の間にあたる。資料 C の時点で壁は削平されて、わずかな高まりがみられるのみとなっている。資料 D の時点では起伏は判別できなくなり、わずかであるがソイルマークを残している。資料 E の時点では、調査後埋め戻しが行なわれたため、その痕跡を確認することはできない。

調査の成果については、「トレンチ中央に幅 6m 強（北壁で東西幅 6.6m、南壁で東西幅 6.65m）ほどの城壁と思われる遺構を検出するに至り、その構造について版築ではなく「赤色の粘土質（白い粒子が混入）のパフサで構築されている点が判明した」としている。この壁は、パフサというよりも、版築工法で構築された可能性がある。また年代的位置付けを課題としているものの、周壁を挟んで「西区は中国系の瓦磚類が大量に出土する「官衙的」色彩の強い空間、東区は在地の土器が出土する居住空間である点が確認された」と、シャフリスタン 2a の内と外で差異があることを指摘しており、今後の報告が期待される。

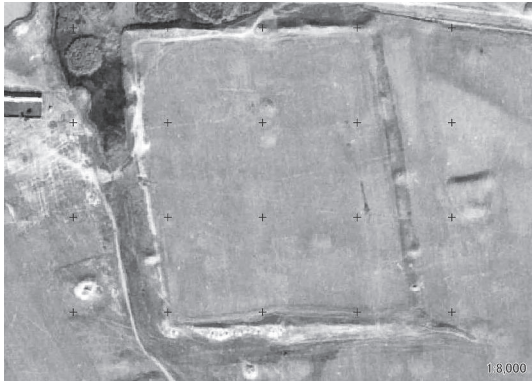
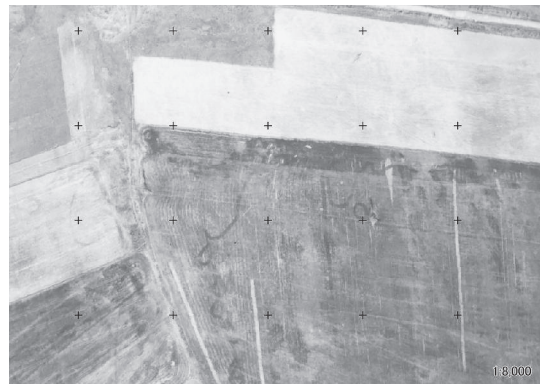
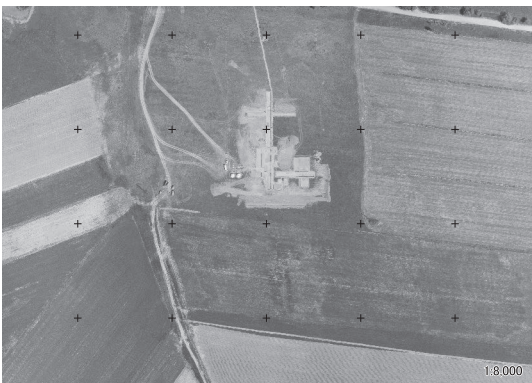
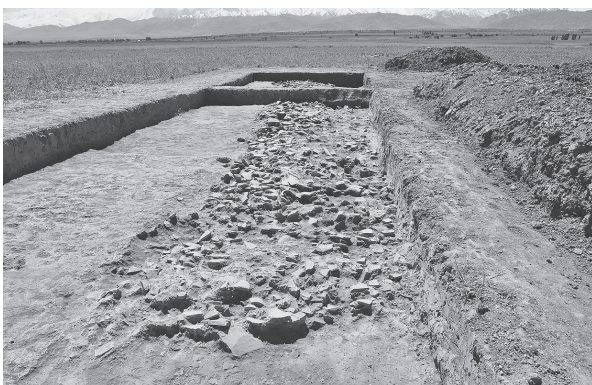
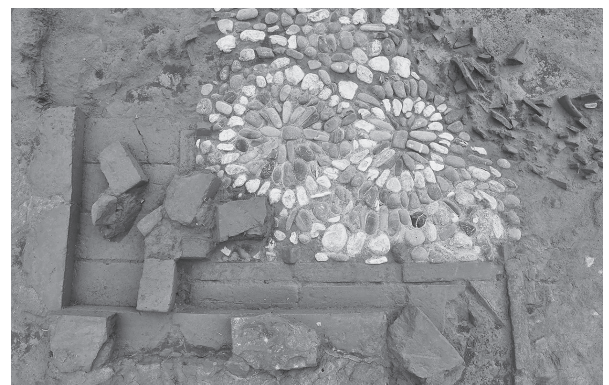
図 53. AKB-15 区 (Sh2a) の変遷

資料 A・B の時点では、シャフリスタン 2a のやや北側に 2 つの高まりが確認される。この高まりは、シャフリスタン 2a の南北方向の中軸線に沿って並んでいる。これらのうちのいずれかが、ベルンシュタムによる「試掘坑 5」の発掘地点であるものと推測される（図26）。

資料 C の時点では、削平され、遺構の起伏は判別できなくなる。しかし、壁のあった位置と同じく、AKB-15 区周辺は、地表面の色が明るく、構築物が

存在していたことが予想される。資料 D の時点では、現在と同じ土地区画となり、車両と水路の痕跡が見えるのみで、起伏やソイルマークなどは確認できない。

資料 E では、2017 年から発掘調査を行っている調査区が写る。調査では中国系の瓦が帯状に堆積している状況や、塼列と石敷き遺構などが検出されている。これらの遺構は、層序の観察によって耕作にともなって整地される以前に埋没していたことが明らかとなっており、資料 A の時点でもその痕跡を判読することはできなかった。

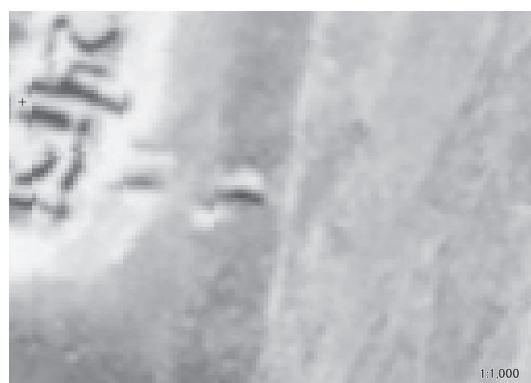
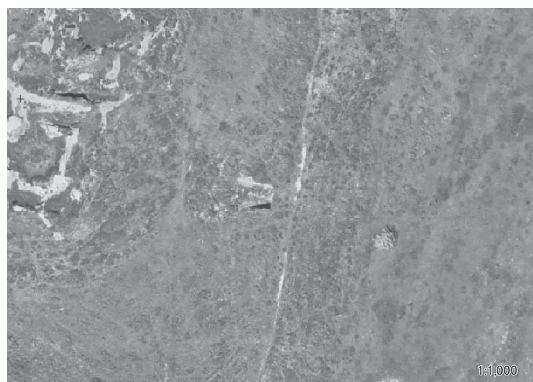
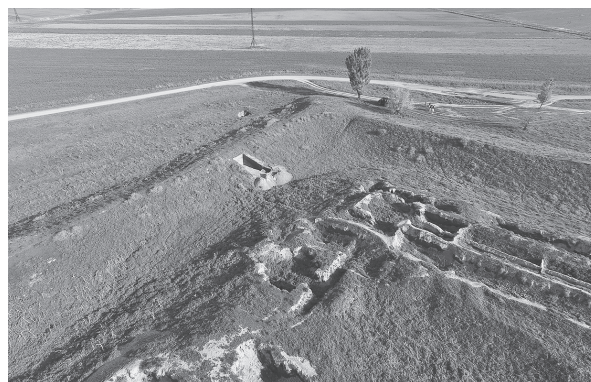
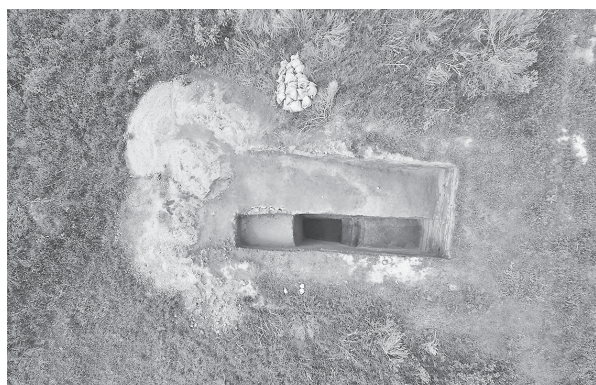
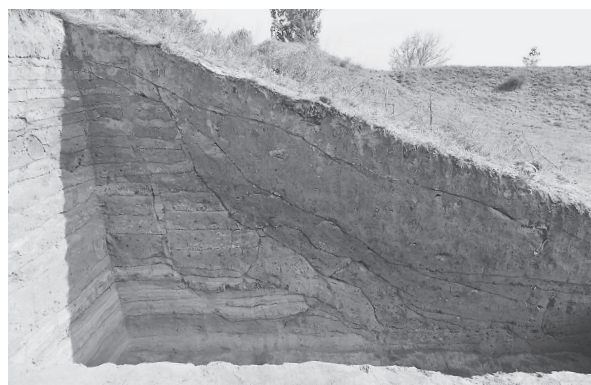
図 54. AKB-16 区の変遷

AKB-16 区は、2017 年に帝京大学文化財研究所とキルギス共和国国立科学アカデミーが共同で発掘調査を行なった地点である（図54）。シャフリスタン 1 の東壁の南東角から北へ約 35m に位置する。

資料 A、資料 C では、変化は確認されない。資料 D の時点では、上述のとおり（AKB-8 区）、試掘坑の痕跡が確認できる。資料 E の時点では、2017 年に発掘された本調査区が確認される。

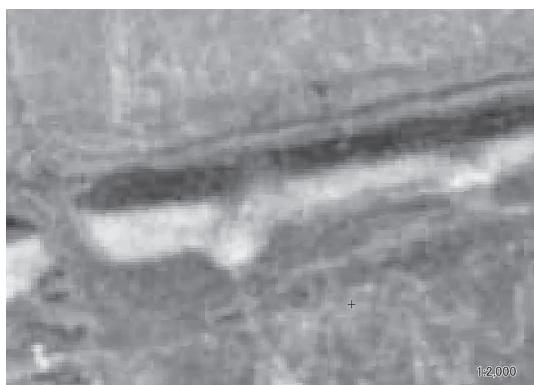
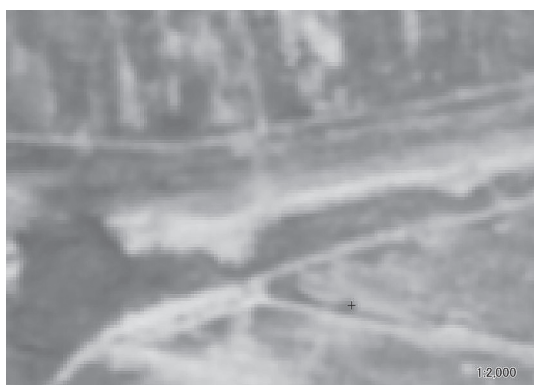
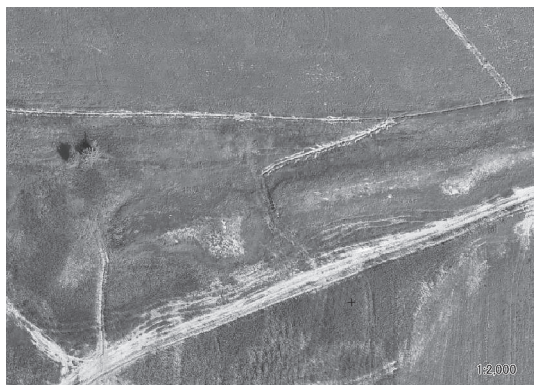
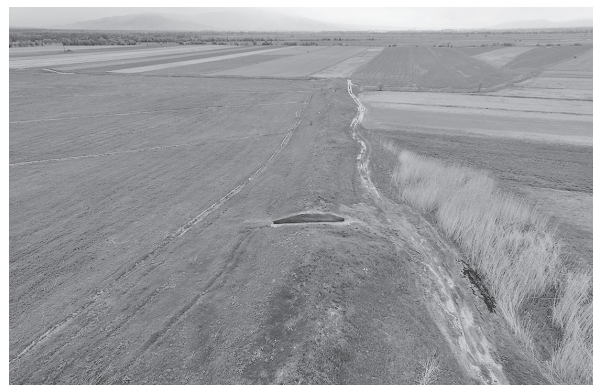
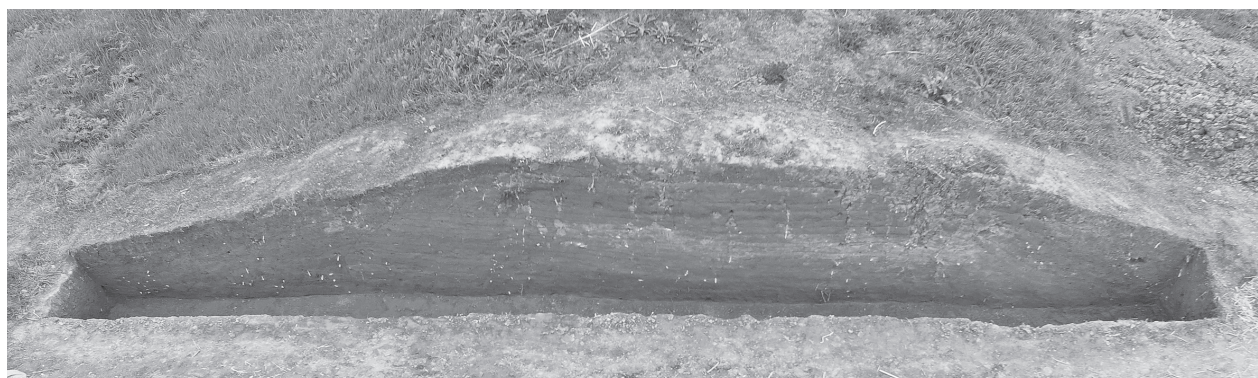
図 55. AKB-17 区の変遷

AKB-17 区は、2017 年に帝京大学文化財研究所とキルギス共和国国立科学アカデミーが共同で発掘調査を行なった地点である（図55）。シャフリスタン 2 の南壁、かつて存在していた南門の東約 55m に位置する。

AKB-17 区は、南門の東にある突出部（馬面、幅約 21m、壁頂部から約 18m）の東側にあたる。資料 A～C の時点では、南壁全体が良好に残っている。資料 D の時点では、周壁に直交するように水路が掘削されている様子が判読できる。この切り通しを利用して 2017 年に断ち割り調査を実施した。

資料 E では、発掘調査の痕跡は確認できるが、掘り下げたトレンチは、調査後地表面近くまでの埋め戻されており、すでに植物に覆われている。

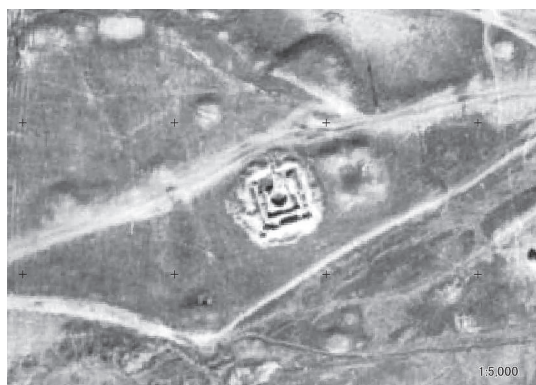
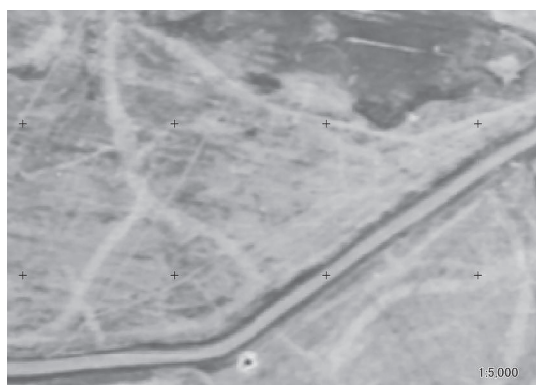
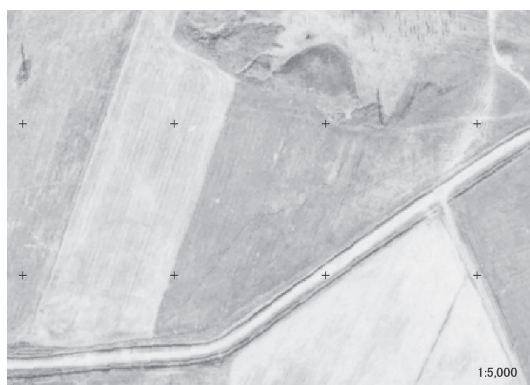
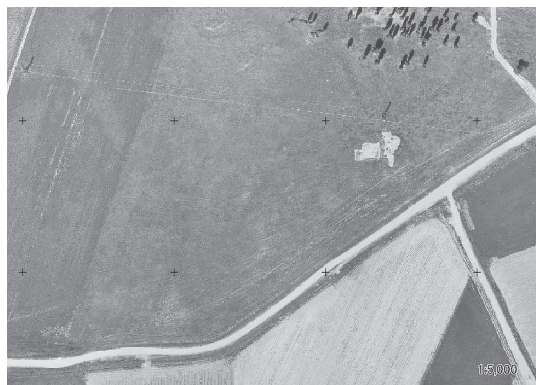
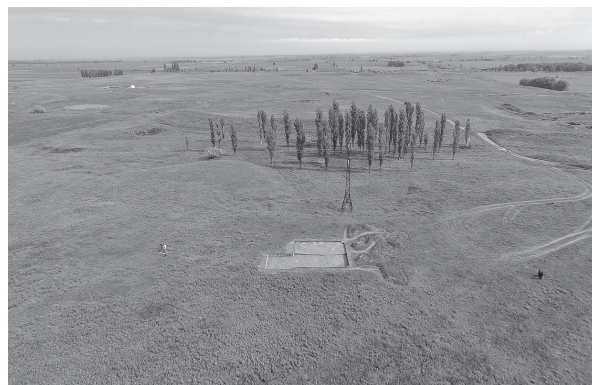
図 56. AKB-18 区の変遷

資料 A の時点では、対となる 2 つの方形の高まりが確認できる。その西側の高まりがズイヤブリンの調査区であり、発掘の痕跡は明瞭である。第 2 仏教寺院の平面プラン（図 57）とも合致している。

資料 A によれば、東側の高まりも明らかに建物址であり、平面プランは方形で、中央部分は窪んでおり、中庭状となっている。この中庭を囲むように、部屋がその周りを巡っているものと考えられることから、僧房として機能していたものと推測される。また、出入口は、建物の四面の中央にそれぞれ 1

つつ存在していたようである。資料 A によれば、この建物址の大きさは約 23×25m（壁頂での推定値）である。

資料 C の時点では、すでに重機による削平・整地および耕地が進んでおり、建物址の痕跡を確認することはできない。資料 D の時点でも、同様である。なお、現在では、この地点における耕作は放棄されている。

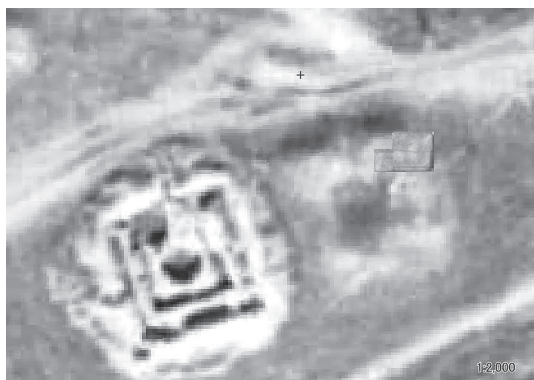
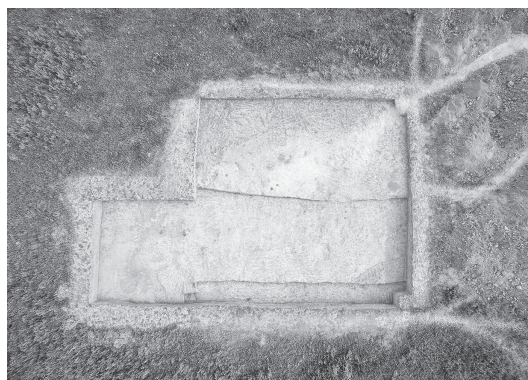
図 57. 第2 仏教寺院平面プランと AKB-18 区の位置

AKB-18 区に関して注目すべき点は、建物群の北東側に存在する突出部である。この突出部は、第

2 仏教寺院の寺域の区画の北東角にあたる可能性がある。以下に仮説を述べる。

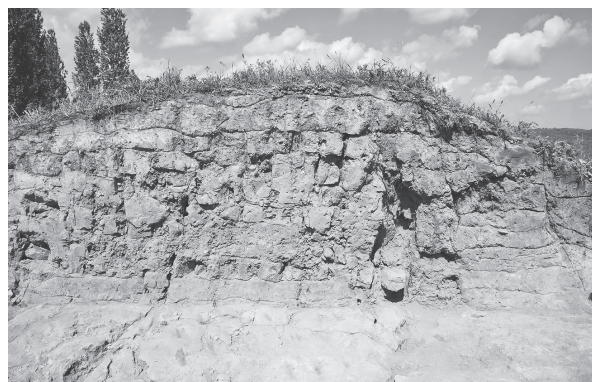
図 58. AKB-19 区の変遷

壁断面

壁構築状況

なっていることが確認でき、その後資料Dの時点までほぼ同じ状況であることが観察できる（図58）。資料Eの時点では調査区を確認できる。

2019年の調査では、壁は日干レンガ、パフサ・ブロック、版築という3つの工法で構築されており、市街区形成当初に日干レンガとパフサで壁を構築し、後代の唐支配期に中国式の土木技法で壁の内側を補修していることが明らかとなった。

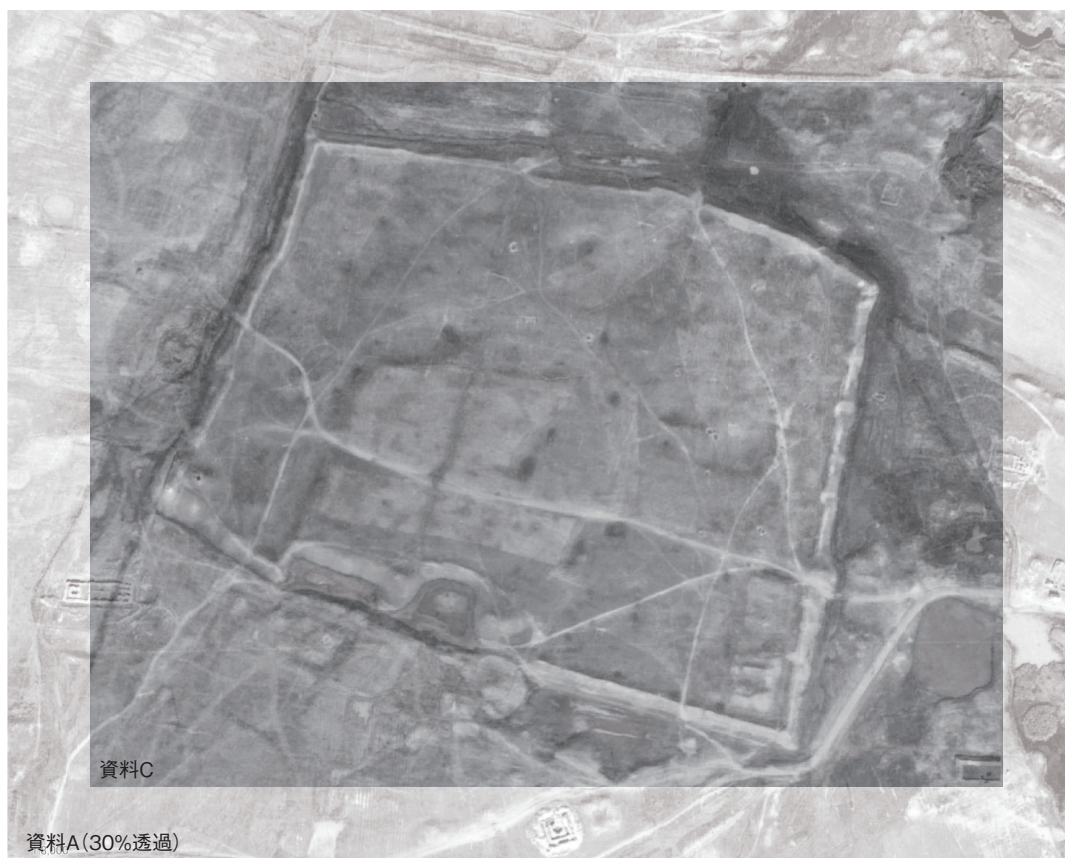
図 59. シャフリスタン1 凹部（資料Cに資料Aを透過率30%で合成）

また資料Cでは表層部が削平された影響で、貯水池や採土坑と推定される凹部が明瞭に判別される。資料Eに透過率30%で資料Cを重ねてみると、複数の場所に存在することが確認された（図59）。

経時的にはこれまでの発掘調査以外に、明確な構造物が失われた痕跡はみられない。しかし、資料Cの時点でシャフリスタン1内においても耕作にともなってトラクターによる削平の痕跡が判読でき、これによって表層の起伏や遺構が失われた可能性がある。

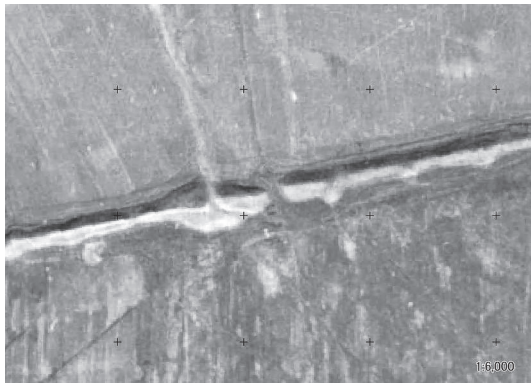
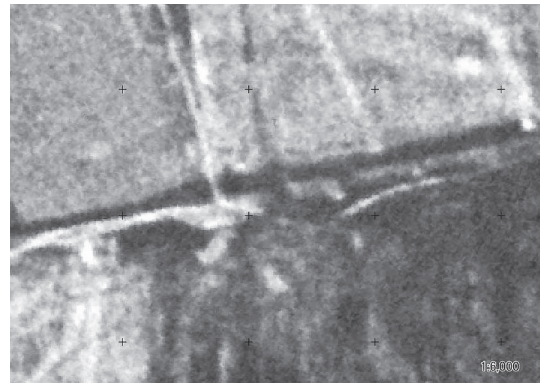
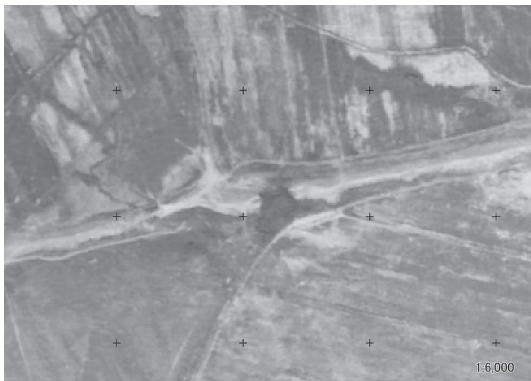
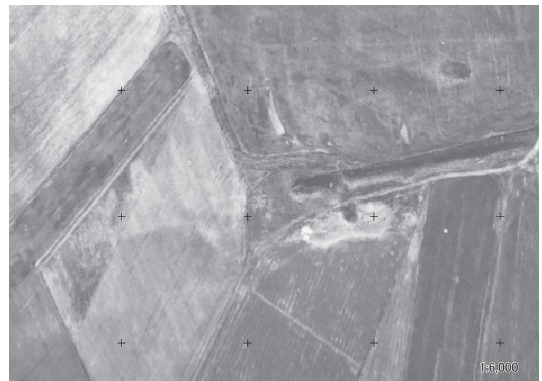
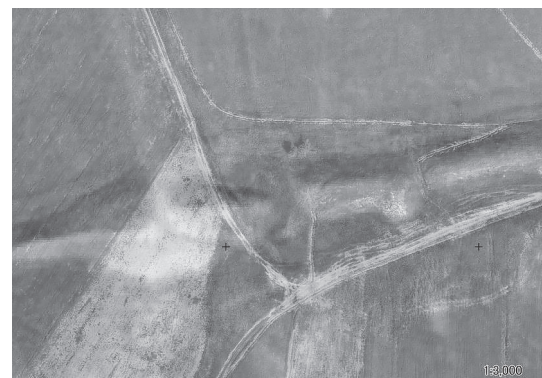
図 62. シャフリスタン2 南門（SH2-3）

シャフリスタン2の南壁のやや西よりの地点に、シャフリスタン2、つまり碎葉鎮城の南門が確認できる。資料Aの時点では、門と推定される開口部は幅約12mで、その東西には控え壁（馬面）を備えた対称的な形状が判読できる。資料Aの時点ですでに開口部に水路の痕跡があり、控え壁と推定する西側の突出部は、道が通されてやや形が崩れている。東側には門の開口部から約40mのところ明瞭に突出した部分があり、さらにその東側にも間隔を開

けて3カ所ほど凸部があり、資料Bでも確認できる。

資料Cの時点では、南西壁まで削平・整地が進み、資料Dの時点で南門の西側までが完全に削平・整地されてしまい、壁の痕跡が周辺の土色との差異から、かろうじて判別できる状態となる。門の東側については、突出部（馬面）の東側に切り通しが造られ、水路が設置されている。なお、資料Eに写るAKB-17区では、この切り通し部分を利用して断ち割り調査を実施したものである。

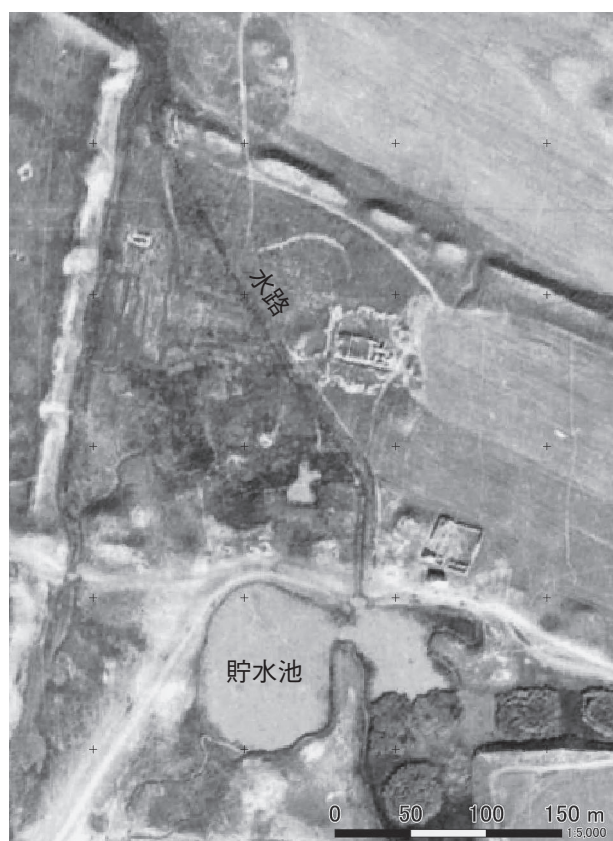
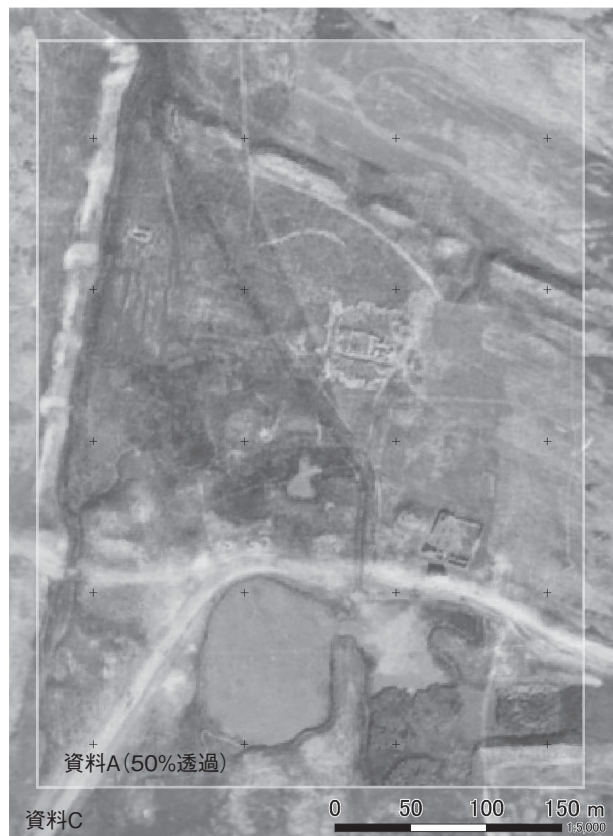
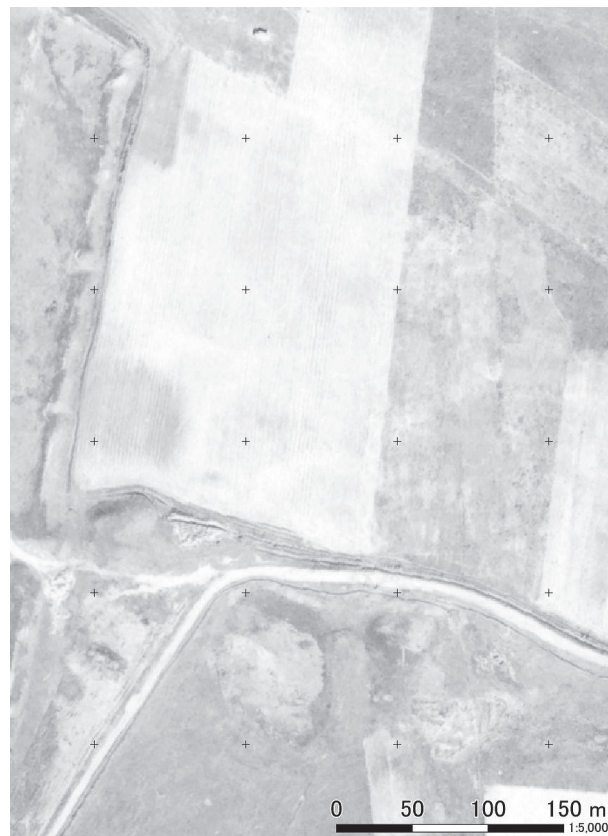
図 63. 貯水池からの水路（SH2-4・5）

北東壁は、長さ 814m でやや弧を描くように湾曲しており、直線的ではなく、西端部には 5 箇所ほど分断されている。北西壁（シャフリスタン 1 東壁）との境には、貯水池からの水路（後述参照、図 63）が通っており、この水路の東側にキリスト教会（AKB-4 区）の建物跡が写っている。

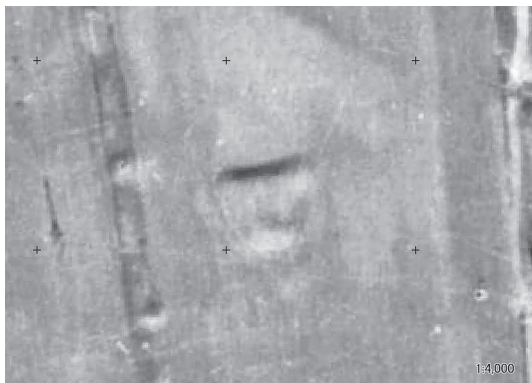
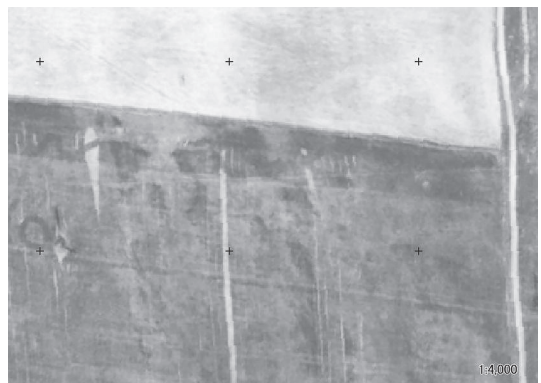
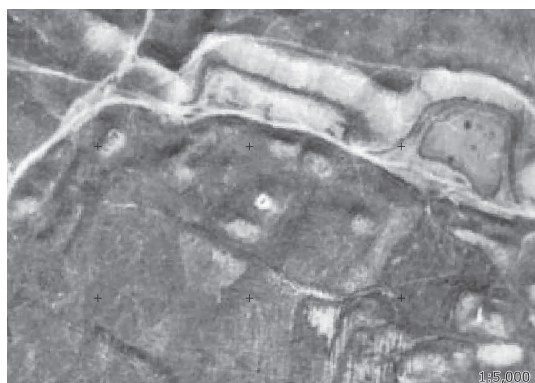
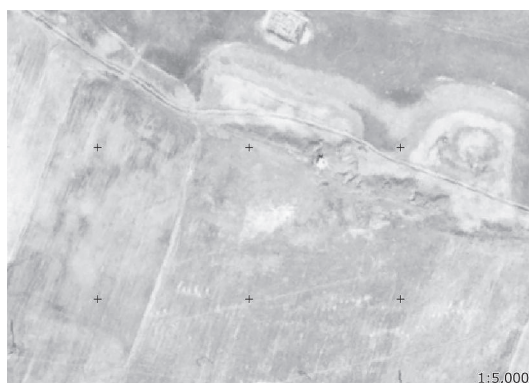
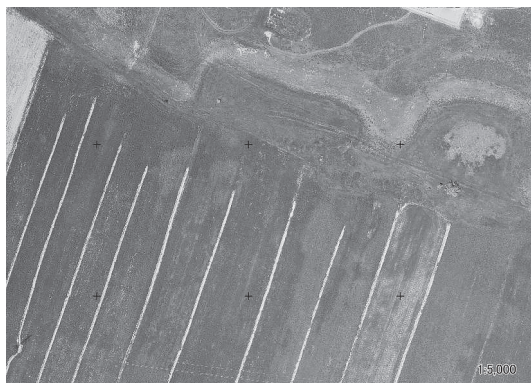
図 66. シャフリスタン1の南門の南西側の方形区画（SA-1）

資料Aでは、シャフリスタン 1 の南門の南西側には、東西に長い、ほぼ長方形をなす区画が確認される。この区画の大きさは、東西約 130m × 南北約

以上の観察から、この区画は、南門の南西側に位置し、周壁で囲まれ、その内側に街路や建物が存在していたことが理解される。仮説の域をでないものの、この区画は、主要な門のすぐ外側に位置する、郊外区の市場（バザール）であった可能性がある。

資料Cの時点では、重機による削平・整地および耕地化が進んだため、かつて確認できた起伏のほとんどは失われている。その一方で、「コ」の字形に

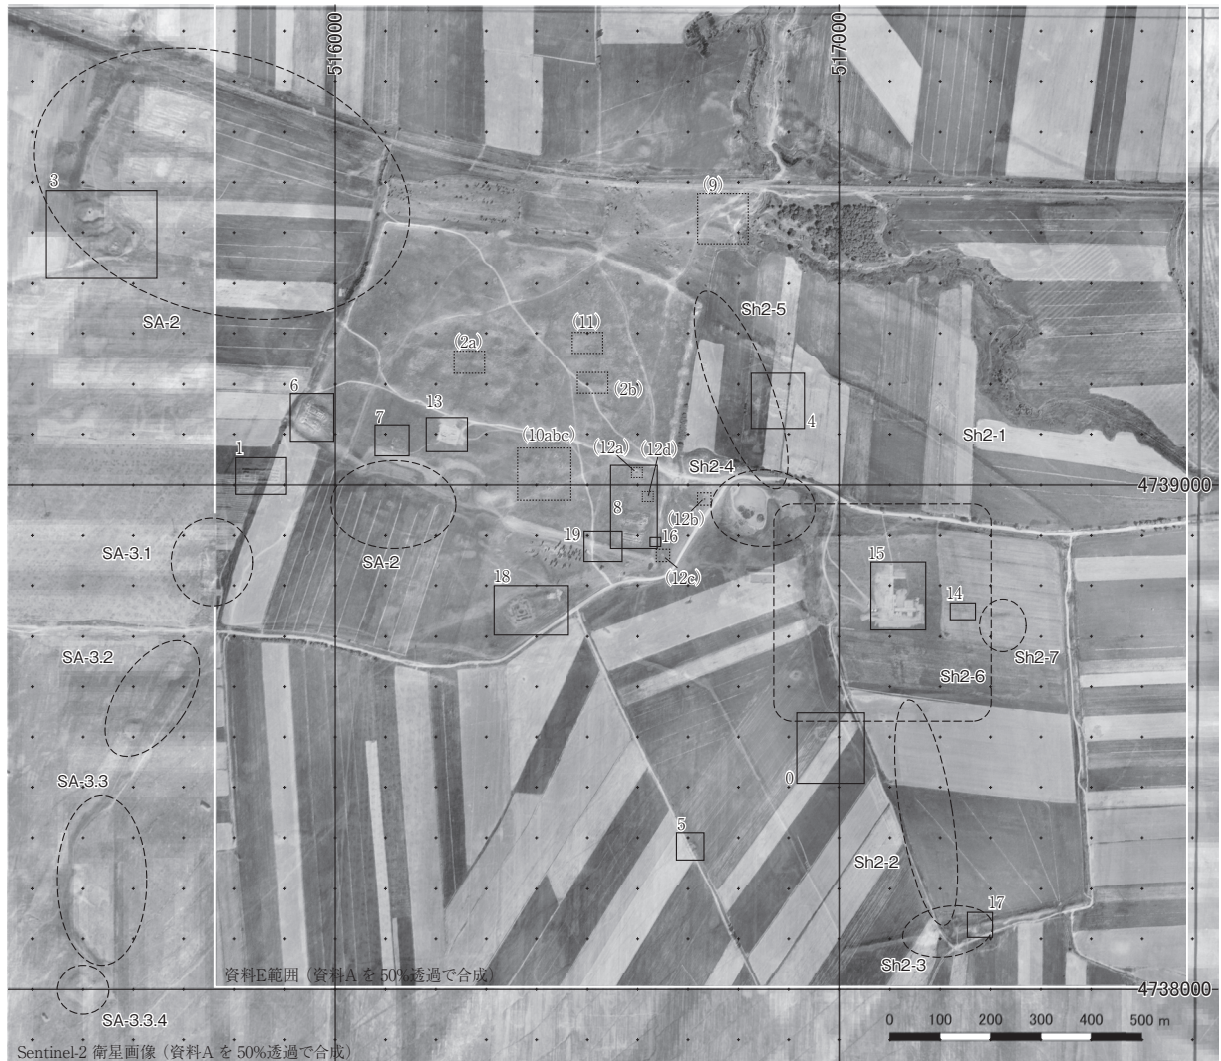
図 69. 解析結果

- ・失われた遺構の範囲を特定し、そのおよその規模を計測した。
- ・これまでに行なわれた発掘調査区についてその位置を特定し、図69に四角で囲んで示した。
- ・特定した調査区の位置から、周囲よりもやや高くなった地点に調査区を設定しており、建物遺構を主体に調査してきたことが明らかとなった。
- ・1966年の時点で判読される未調査のまま失われた構造物を、図69に破線の円で示した。
- ・削平された構造物は、明色のソイルマークとして判読できる傾向が認められ、地表下にはまだ遺存する部分があり、その構造を看取できる可能性がある。
